Cascina Ponte delle Assi - complesso

Azzanello (CR)

Denominazione: Cascina Ponte delle Assi - complesso

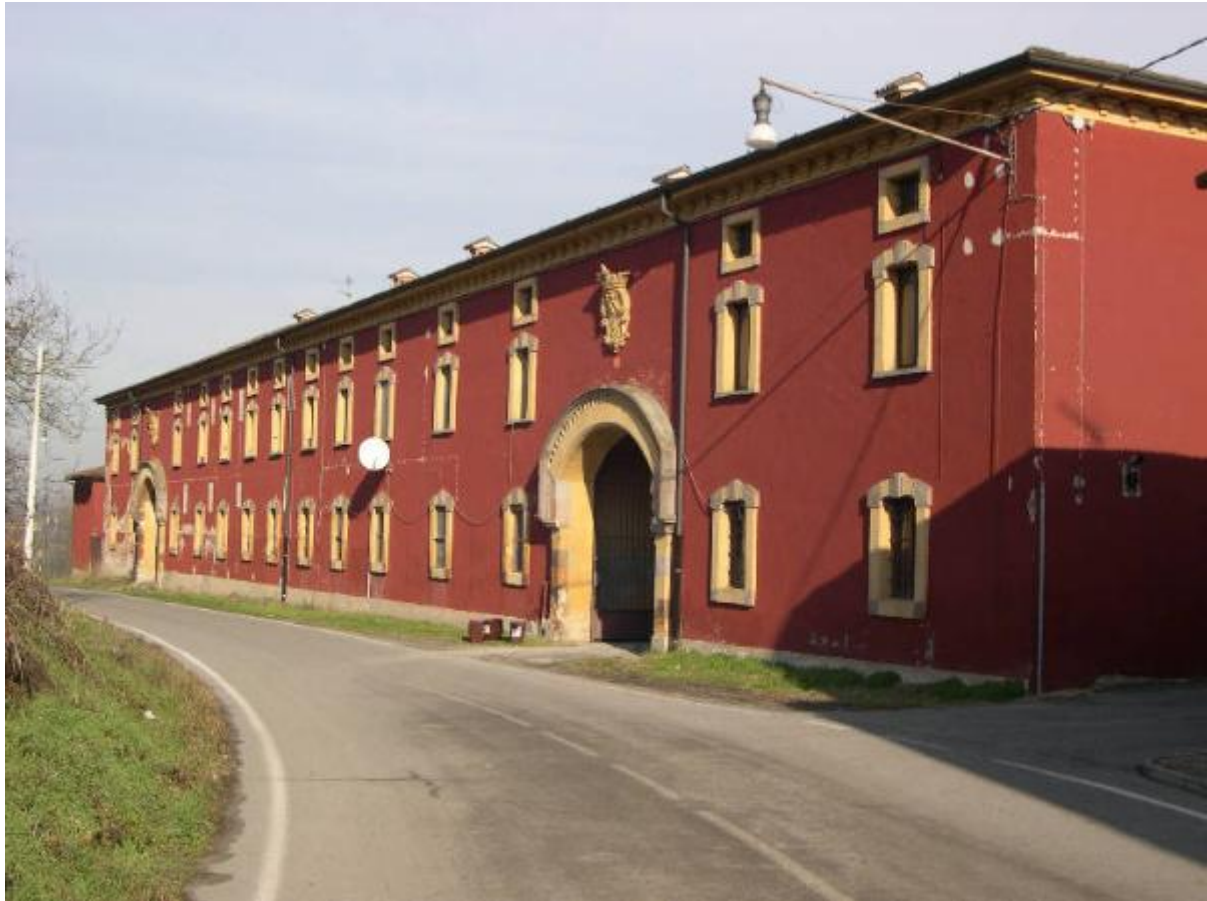
Codice identificativo: CR180-00010.JPG

Note: Fronte su via Stanga (2006)

Il prospetto principale su via Stanga si caratterizza per la presenza alle rispettive estremità, di due grandi accessi ad arco aggettanti rispetto al filo della facciata, entrambi sormontati dallo stemma della famiglia Stanga. Questi due accessi sono resi particolarmente pesanti dalle modanature delle cornici circostanti, presenti anche attorno alle altre aperture, seppure in tono minore, e costituite da laterizi intonacati e finiti a finto mattone, riprese anche nella attigua cascina Casello.
