Mulino Prato

Asso (CO)

Ambito tipologico principale: architettura industriale e produttiva

Tipologia: mulino

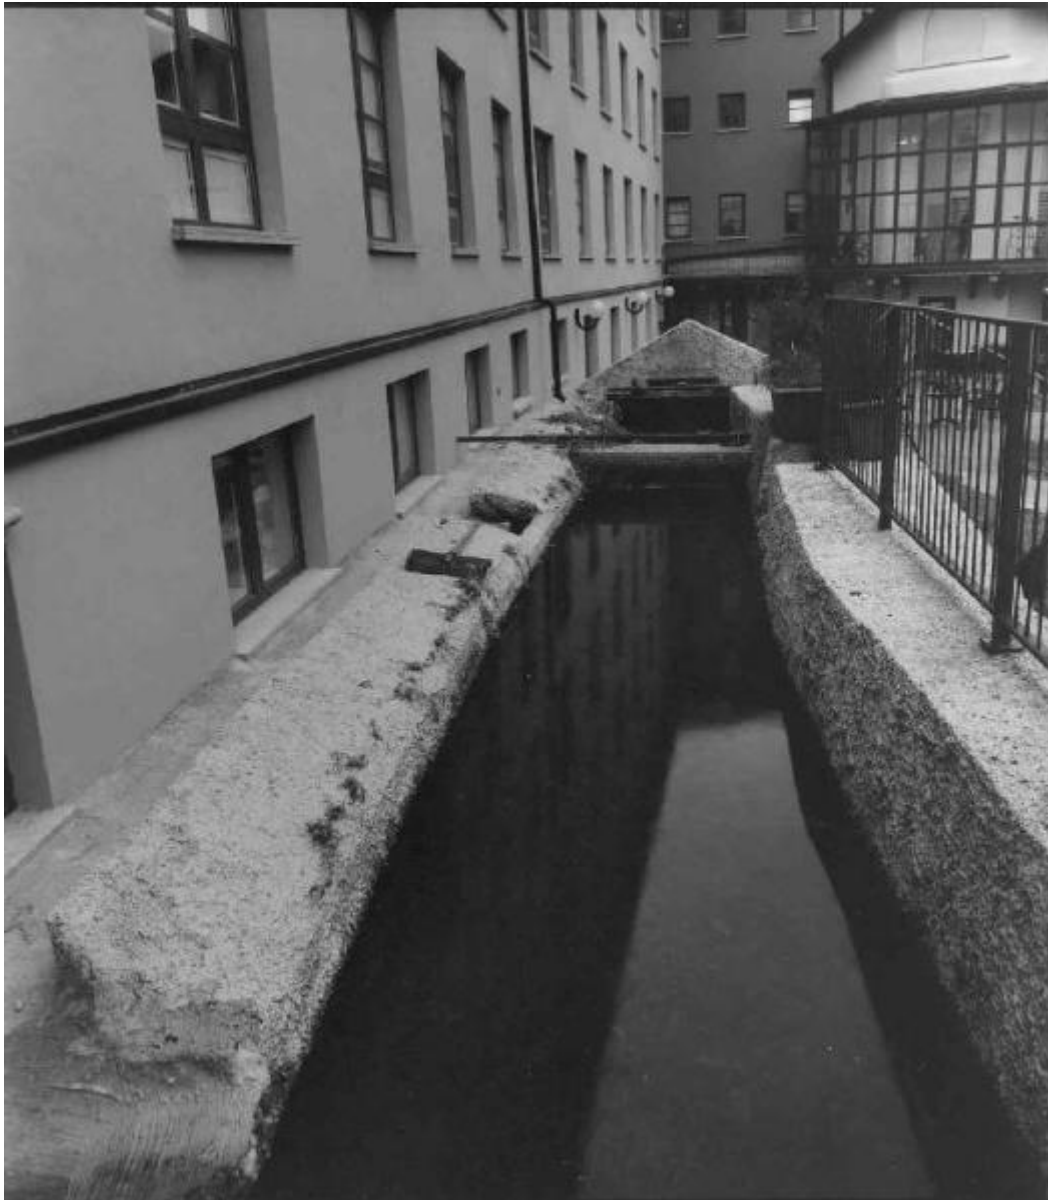
Delle antiche strutture del mulino e del filatoio rimane solo una ruota in ferro isolata, posta sulla sponda sinistra del fiume Lambro. La ruota idraulica è inserita all'interno del cortile di una residenza per anziani, protetta da un muretto basso. La struttura portante è in mattoni e pietre in ceppo di fiume. Il sito è composto da una ruota idraulica in ferro, ed opere idrauliche comprensive di paratoie e ultimo tratto del canale di derivazione dall'alto, che sono l'unica testimonianza dell'antico sito.

La ruota idraulica in ferro si conserva in un discreto stato di conservazione, ma denota una decontestualizzazione dalle strutture che la circondano, unico elemento isolato posto nel giardino-terrazza all'aperto di una residenza per anziani.
