Mulino Valsecchi

Asso (CO)

Ambito tipologico principale: architettura industriale e produttiva

Tipologia: mulino

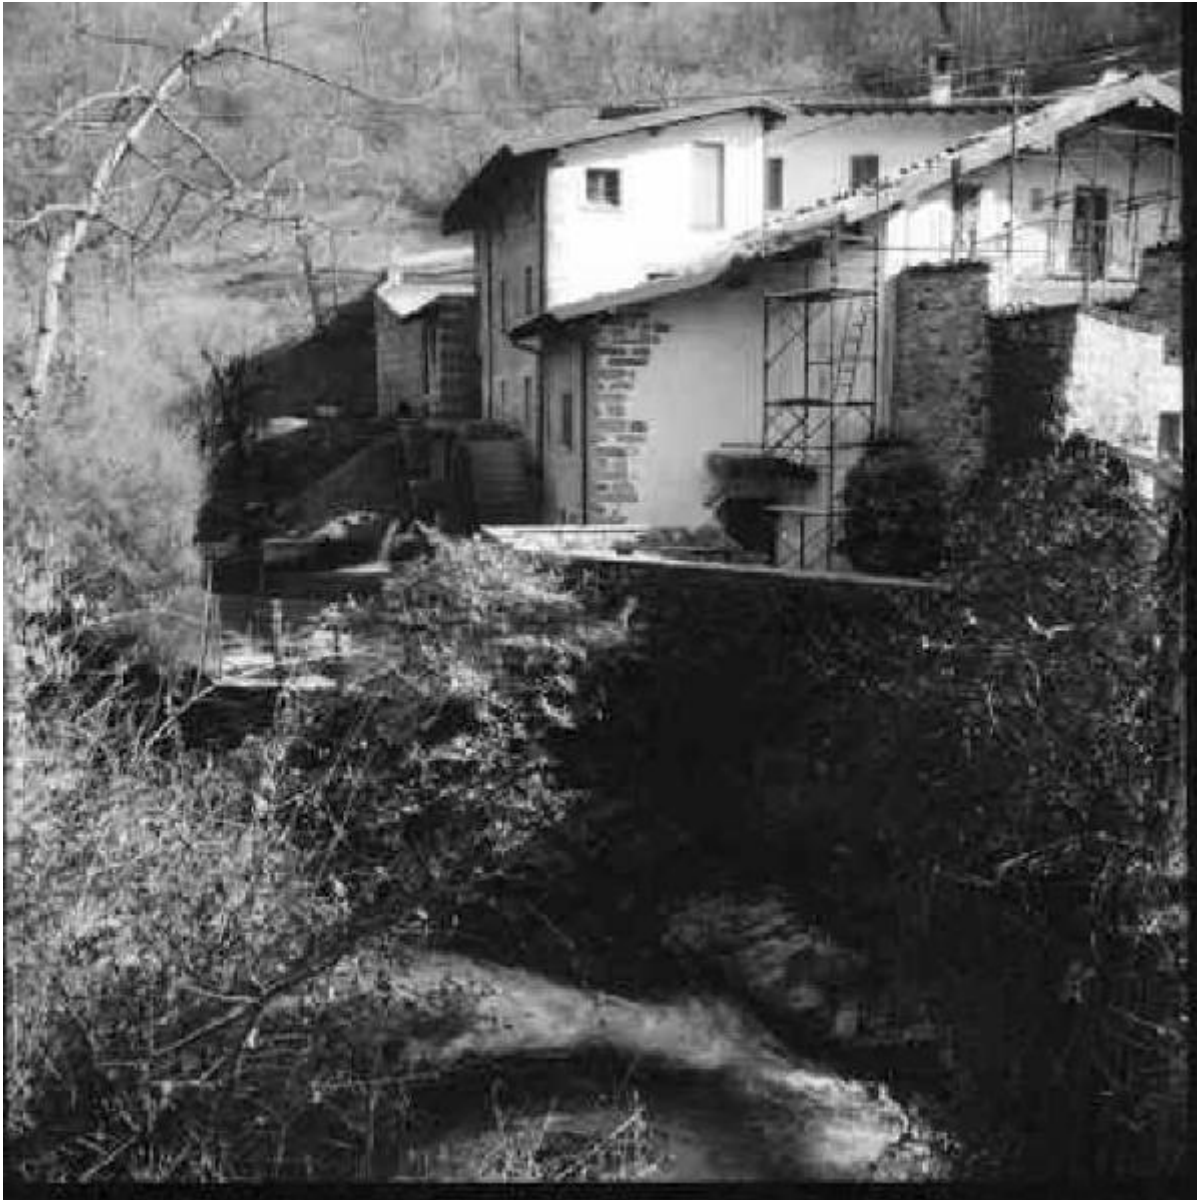
Note: panoramica esterna dell'edificio del mulino

L'edificio è posto trasversalmente al fiume Lambro e parallelamente al canale di derivazione, che raggiunge la ruota idraulica in ferro per di sopra. L'edificio del molino, di forma rettangolare, occupa due locali collegati da un piccolo passaggio. E' posto in un corpo longitudinale al canale di derivazione, ad un livello sfalsato rispetto all'abitazione. La muratura esterna ed interna è in mattoni pieni a corsi irregolari, sassi e pietre di recupero, intonacata. All'interno un solaio in legno, sostenuto da travi. Il tetto è a falde inclinate con struttura a capriate in legno e manto di copertura in coppi.

Il mulino si presenta in discreto stato di conservazione e mantiene le strutture originarie della macinazione, incrementate nel corso degli anni con macchinari più moderni, che risalgono alla prima metà del Novecento.
