Villa Cesati

Bosisio Parini (LC)

Denominazione: Villa Cesati

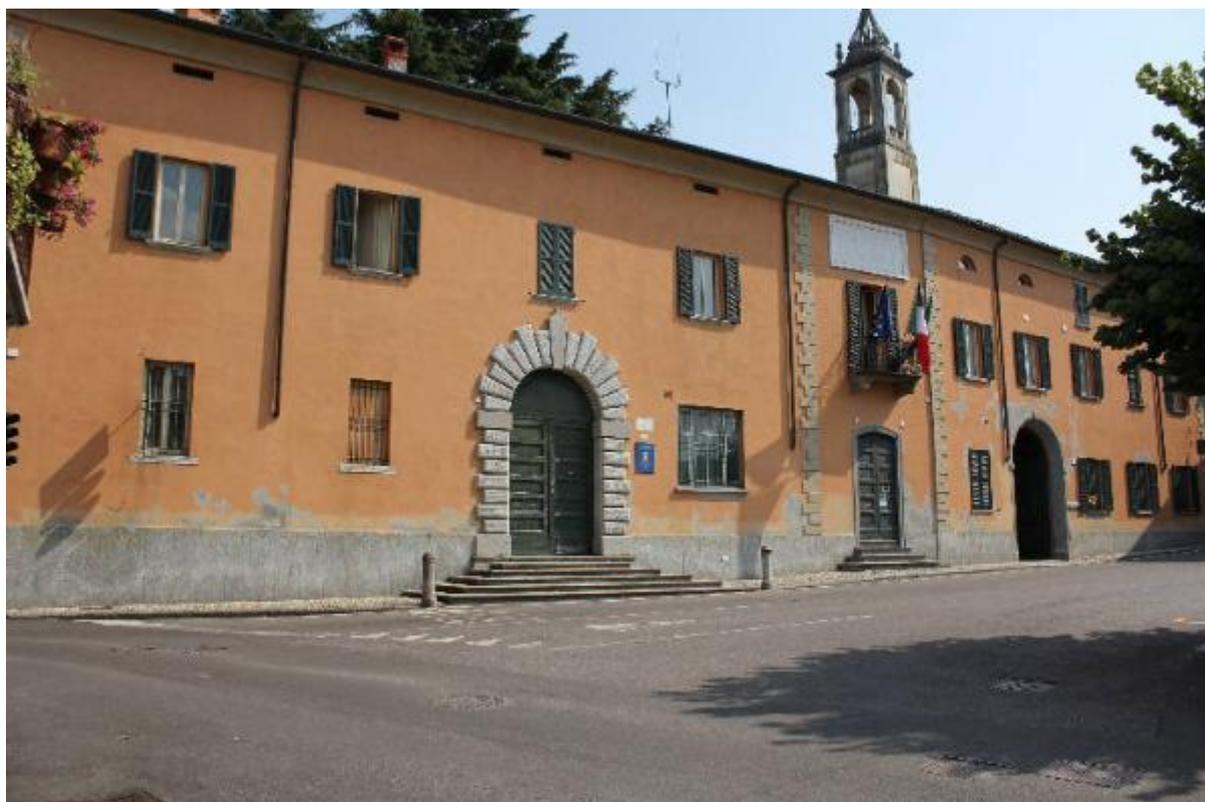
Edificio con struttura in muratura avente corpo a L con giardino interno sul quale si affaccia un portico con quattro fornic con archi a tutto sesto sorretti da colonne; due gli accessi dalla piazza con portoni che accedono ad altrettanti androni; dal portico uno scalone di accesso al piano primo posto ad un'estremità dell'ala disposta lungo la via; due altre scale sono poste alle due estremità dell'altra ala disposta lungo la piazza.

Stato di conservazione: buono
