Villa Carenni

Annone di Brianza (LC)

Codice scheda: LC120-00425

Tipologia: padiglione

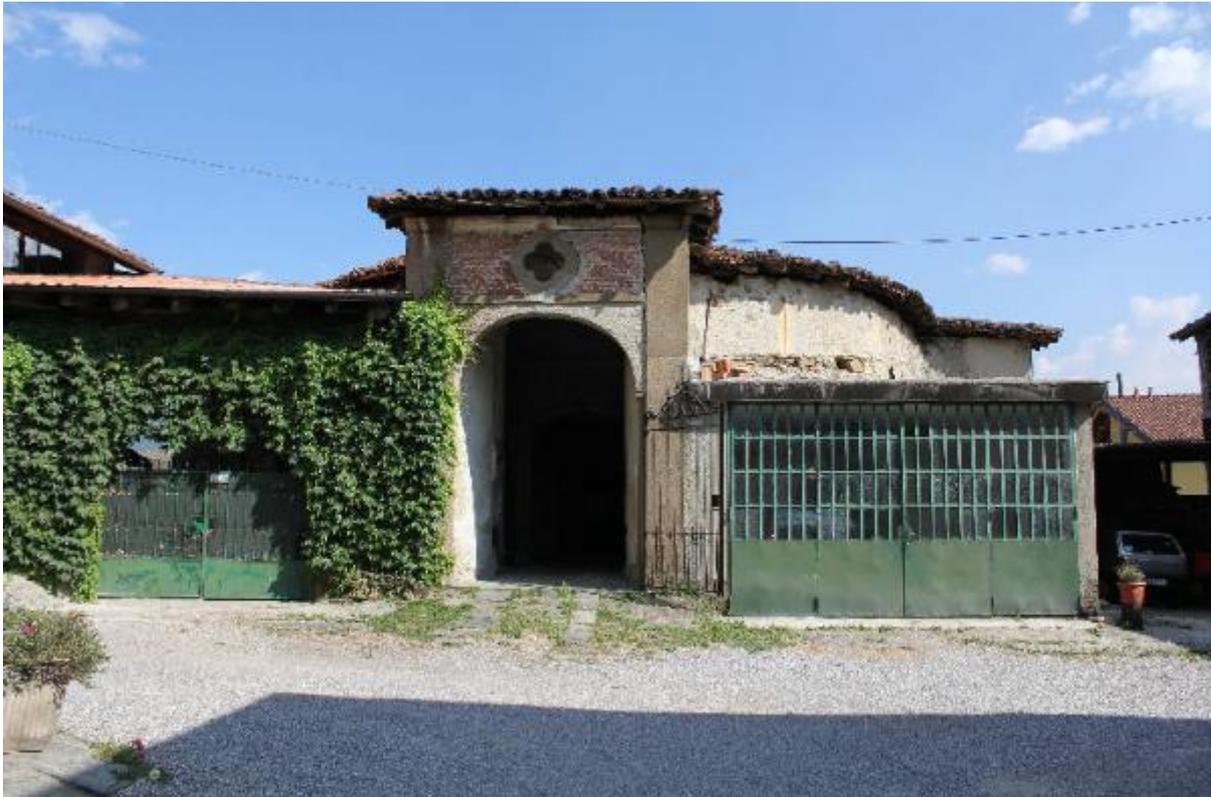
Edificio in muratura a pianta centrale rotonda impostata su due assi ortogonali costituito da aula interna e corridoio perimetrale con aperture conformate ad invito verso l'esterno in corrispondenza delle estremità degli assi.

il bene risulta in stato di degrado dovuto all'utilizzo come deposito ad uso rurale sin dai primi anni del '900; si nota un degrado diffuso delle parti, con particolare riguardo alle finiture murarie, alle decorazioni, alla pavimentazione in parte mancante o con ampi rappezzi in malta di cemento
