# Ossario

## Galbiate (LC)

Codice scheda: LC120-00563

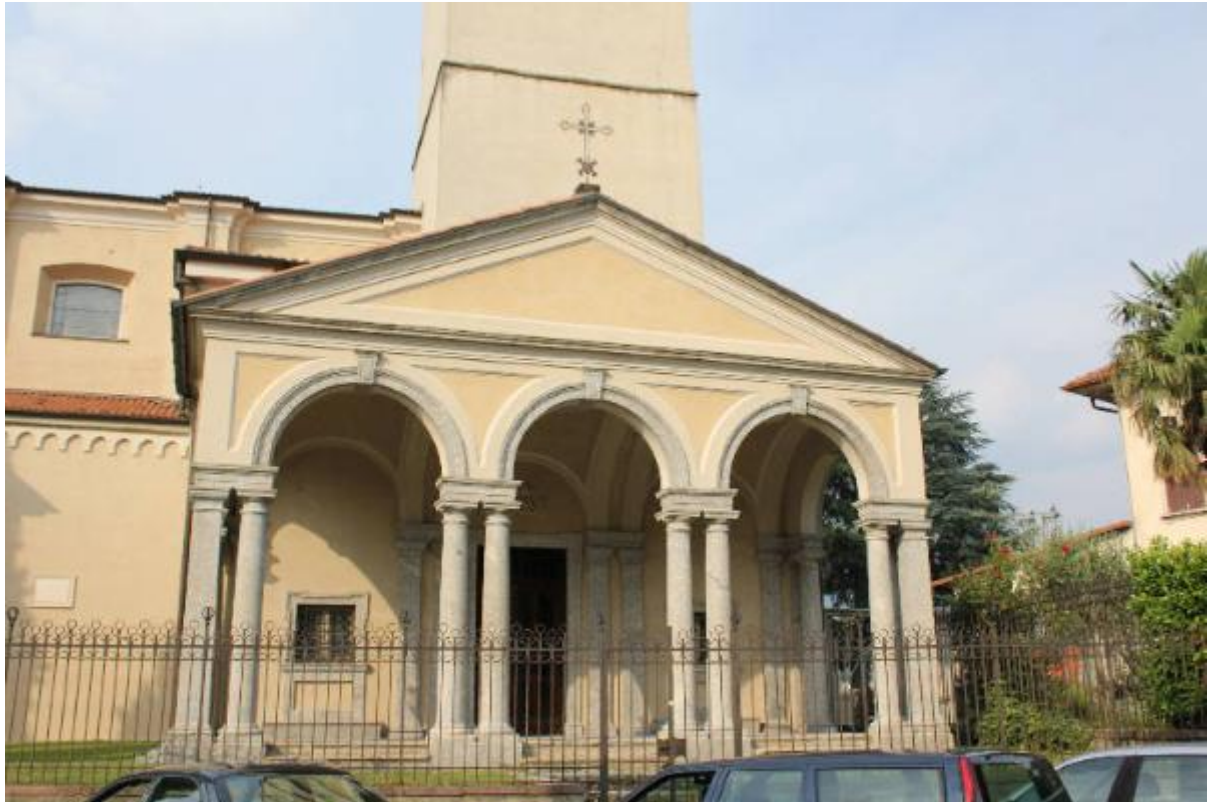
Edificio in muratura continua ad aula unica posto in adiacenza alla chiesa parrocchiale in corrispondenza del campanile; di forma quadrata con copertura a volta ed antistante portico di ingresso a tre archi con colonne.
