## Ditta F.lli Faini R&F (ex)

Lecco (LC)

Tipologia: complesso produttivo

Denominazione: Cappella e Teatro dell'Oratorio S. Nicolò

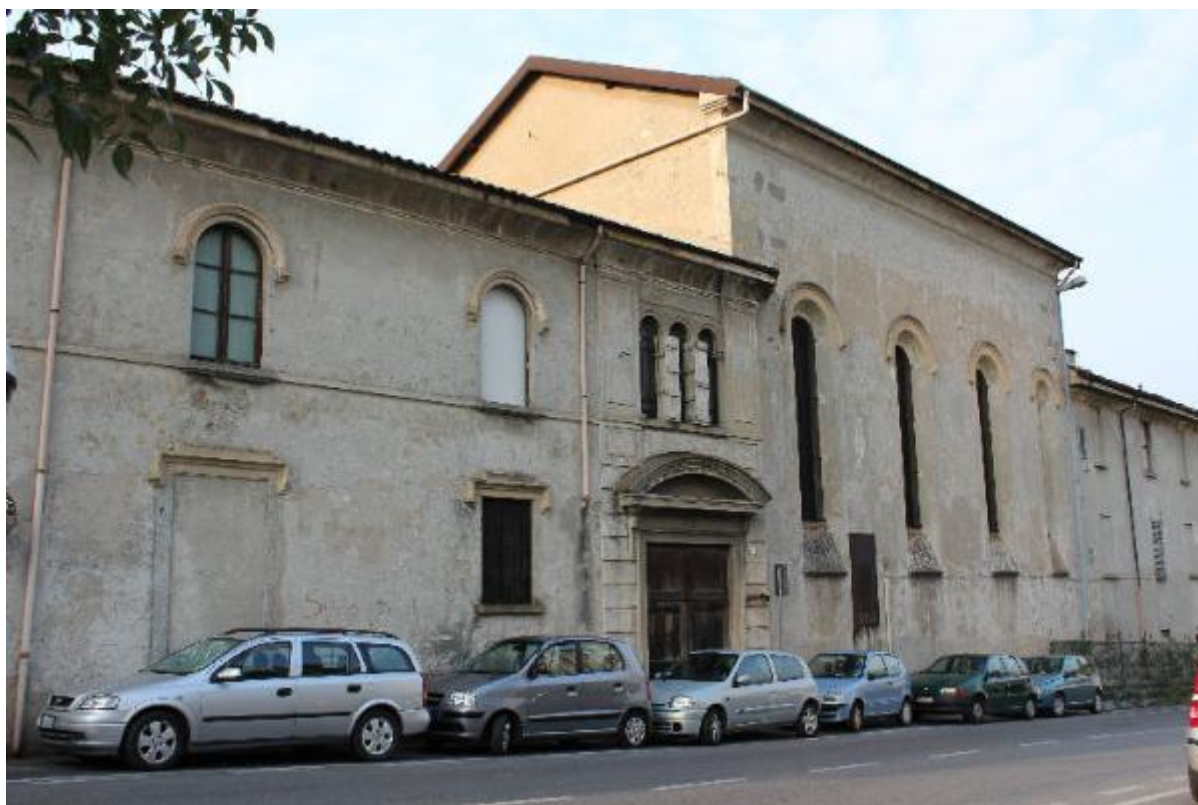
Edificio in muratura continua costituito da due corpi in linea a quote ed altezza differenziate con androne di accesso comune baricentrico, la cappella ha finestroni a tutta altezza con arco a tutto sesto e un matroneo in legno che corre su tre lati e decorazioni policrome alle pareti, il teatrino è realizzato con analoga disposizione di un livello soppalcato interno all'aula.

Stato di conservazione: mediocre

gli intonaci esterni si presentano in stato di avanzato degrado, atrio e vani accessori si presentano in stato di parziale disuso e con finiture in degrado
