# Villino Manager Cassina

Lecco (LC)

Denominazione: Villino Manager Cassina

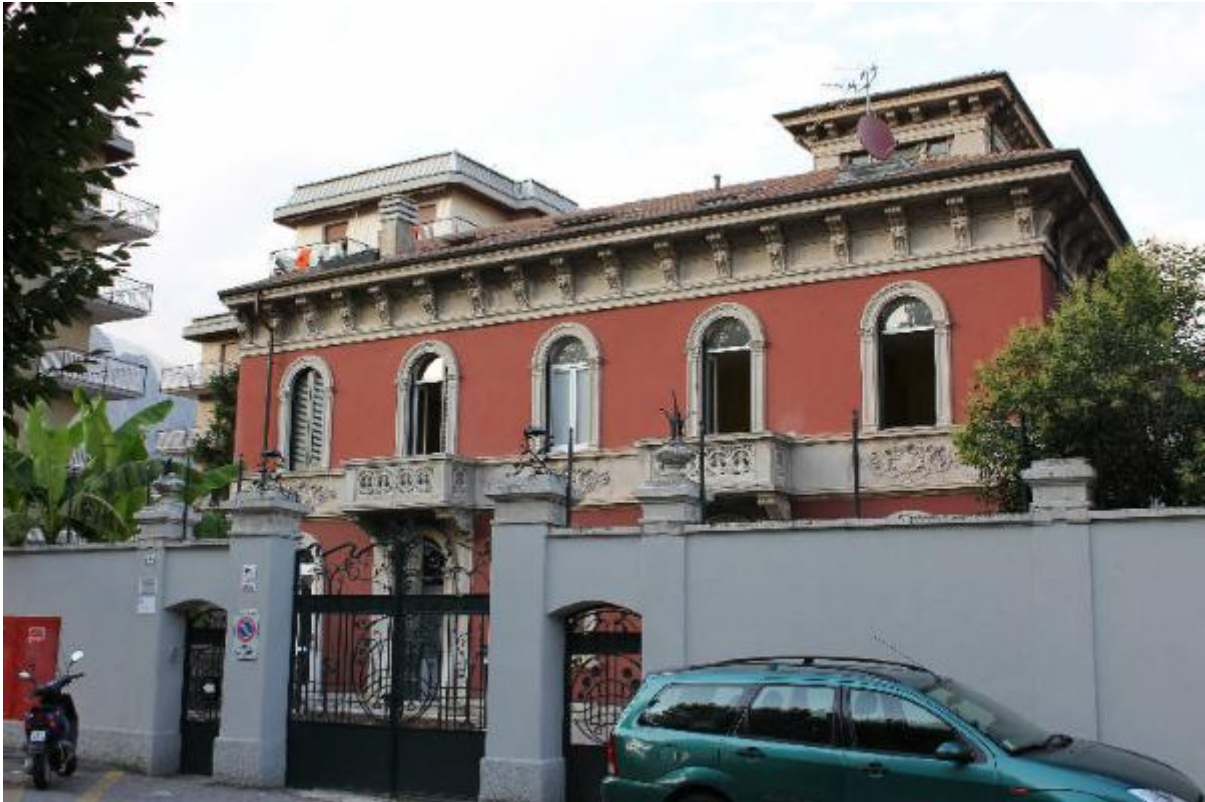
Edificio in muratura continua con prospetto bipartito da ampia fascia marcapiano decorata, cornici alle aperture e cornicione di gronda aggettante; corpo di fabbrica dell'altana a tre piani, corpo accessorio annesso al piano terreno e veranda nel cavedio al piano terreno.

Stato di conservazione: ottimo
