# Cappellette Via Crucis Madonna alla Rovinata stazione XIII

Lecco (LC)

Denominazione: Cappellette Via Crucis Madonna alla Rovinata stazione XIII

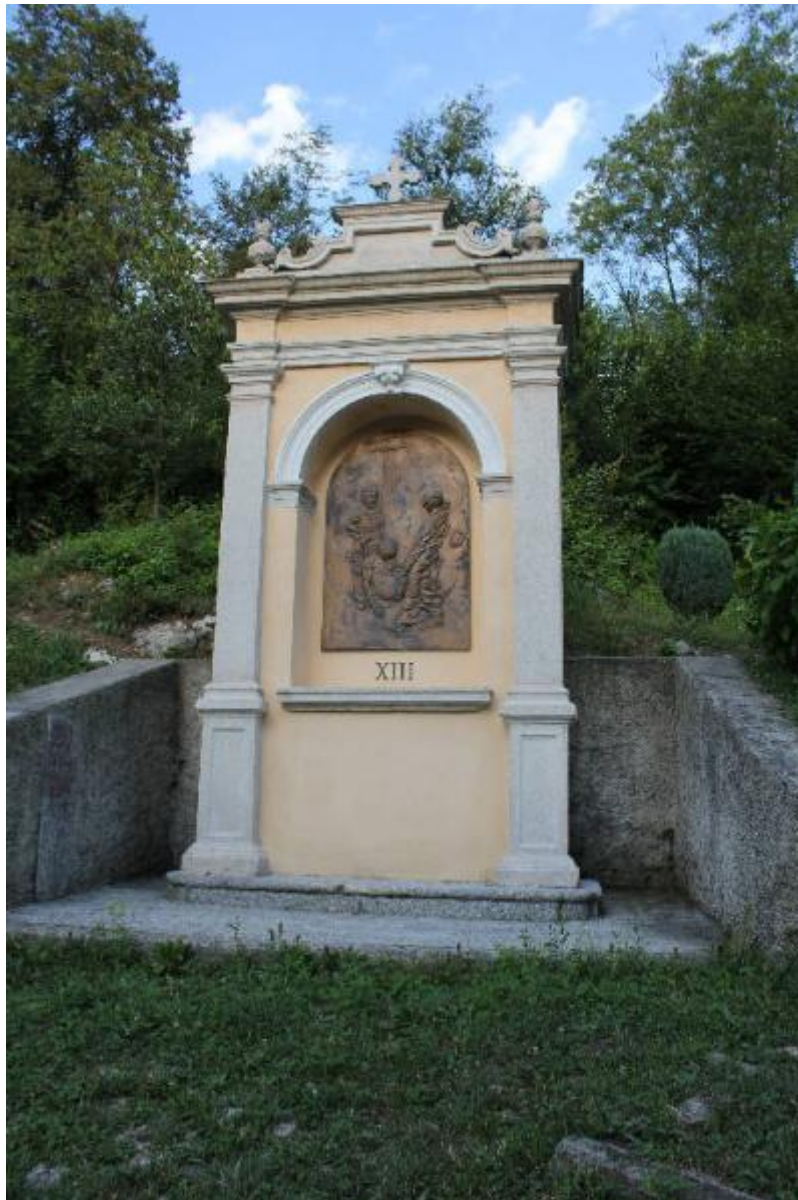
Manufatto in muratura costituito da paramento con nicchia ad arco a tutto sesto contenente l'effigie in fusione di bronzo raffigurante la stazione di sosta della Via Crucis; lesene e cornici in cemento decorativo; copertura a capanna con timpano in cemento decorativo.

Stato di conservazione: buono
