# Portineria dell'Asilo Polvara (ex)

Annone di Brianza (LC)

Denominazione: Portineria dell'Asilo Polvara (ex)

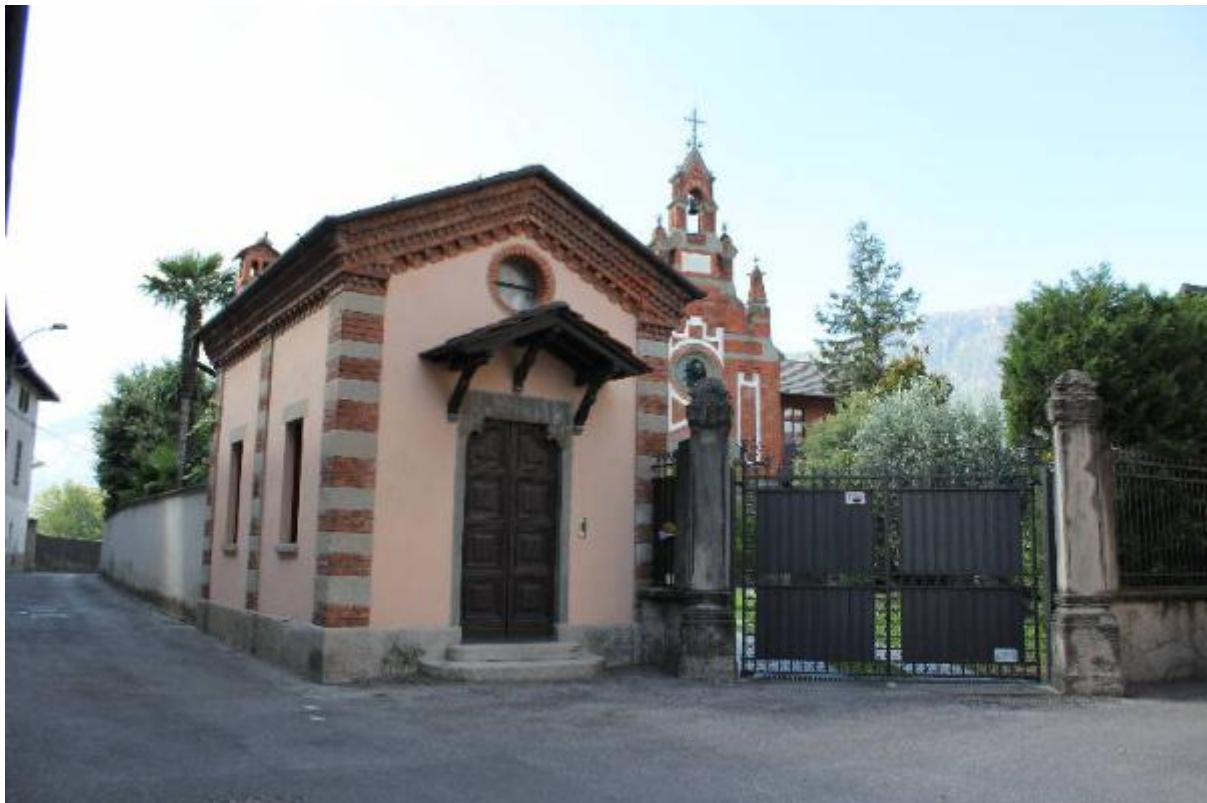
Edificio in muratura costituito a corpo semplice su di un piano con piccola tettoia di protezione dell'ingresso dalla via.

Stato di conservazione: ottimo

Indicazioni specifiche: il bene è stato oggetto di recente intervento di accurato restauro
