Portineria di Villa Confalonieri

Merate (LC)

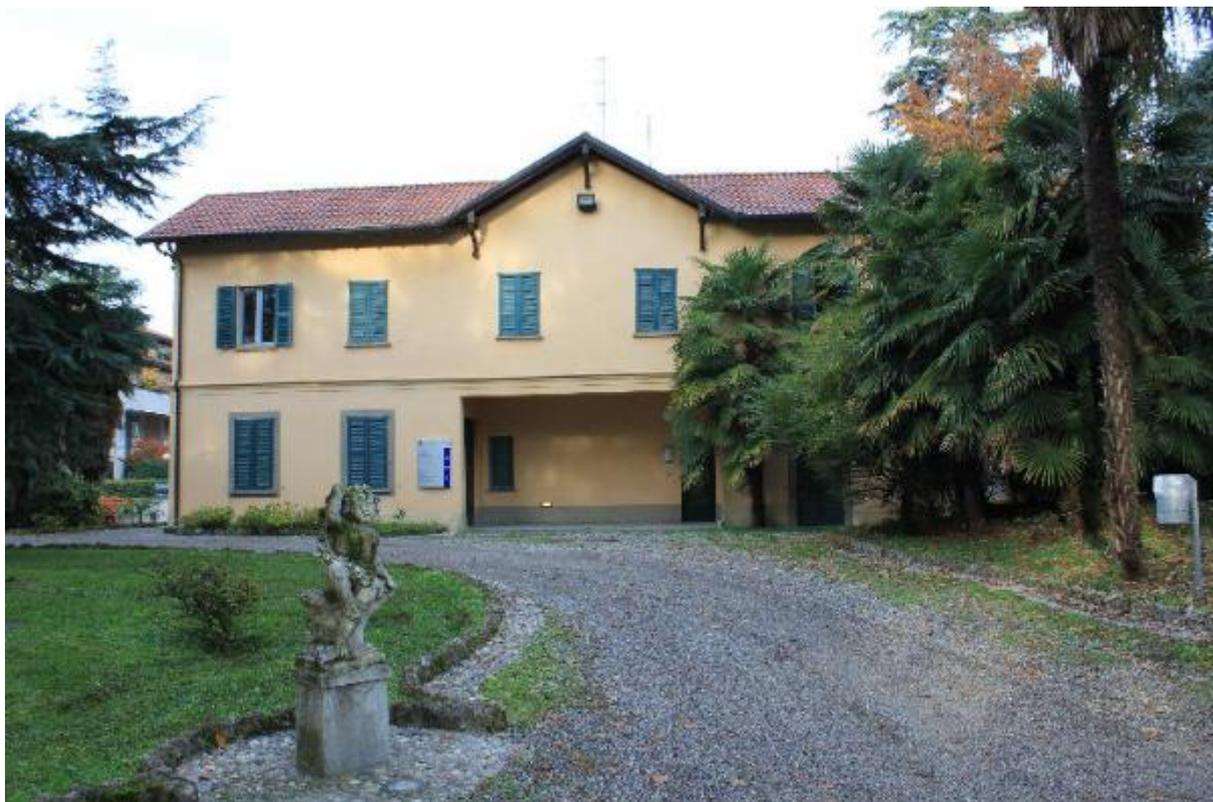
Configurazione strutturale primaria: Edificio in muratura con portico centrale sovrastato da timpano.

Tecnica costruttiva: muratura omogenea

Materiali: pietra e mattoni

Forma: a due falde
