Villa Fiocchi, portineria

Lecco (LC)

Denominazione: Villa Fiocchi, portineria

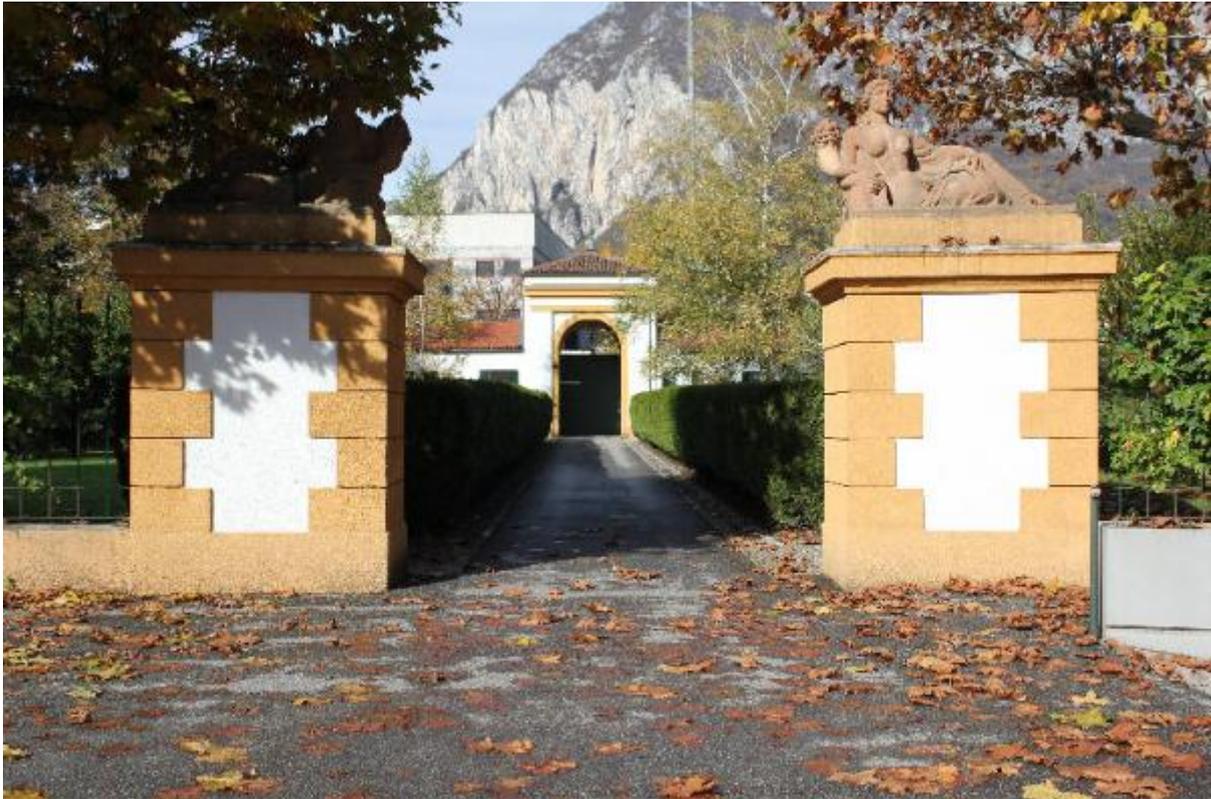
Edificio in muratura costituito da un corpo semplice a pianta semicircolare con portale di ingresso e androne centrale posto in asse con la villa.
