# Chiesa di S. Defendente

Torre de' Busi (BG)

Codice scheda: LC120-00725

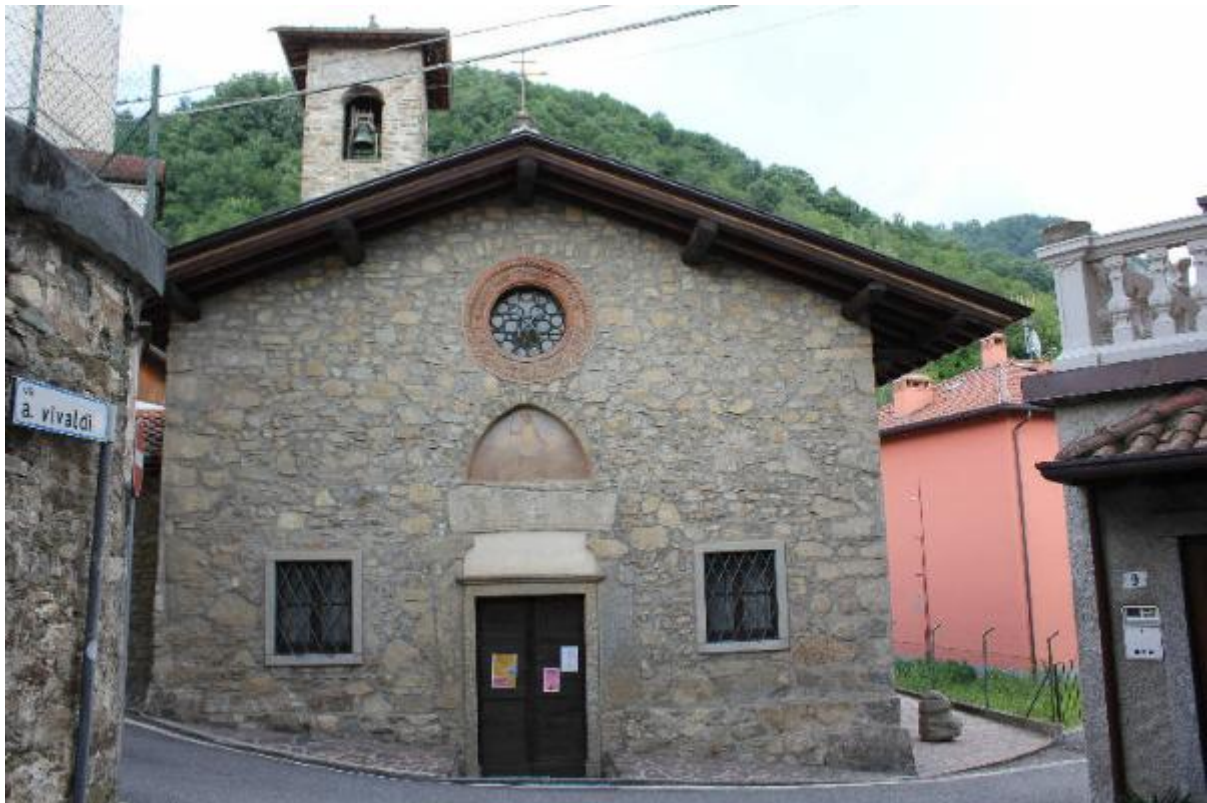
Il corpo principale ed il campanile si presentano in pietra a vista con facciata a capanna, corpo ad aula con copertura a telaio ligneo e tavelle di cotto sostenuta da un arco traverso intermedio in mattoni a sesto acuto, il presbiterio rettangolare presenta un ciclo di affreschi datati 1510 il cui limite superiore denuncia il successivo sopralzo per

realizzare una copertura voltata a botte con unghie e finestratura a sud; sul lato nord cappella laterale con volta a botte. Contestualmente al sopralzo, dietro all'abside è stata realizzata un'ampia sagrestia con volta decorata a stucchi. L'edificio include un campanile a pianta quadrata sul lato sinistro dell'abside.
