Oratorio di S. Rocco

Casargo (LC)

Codice scheda: LC120-00812

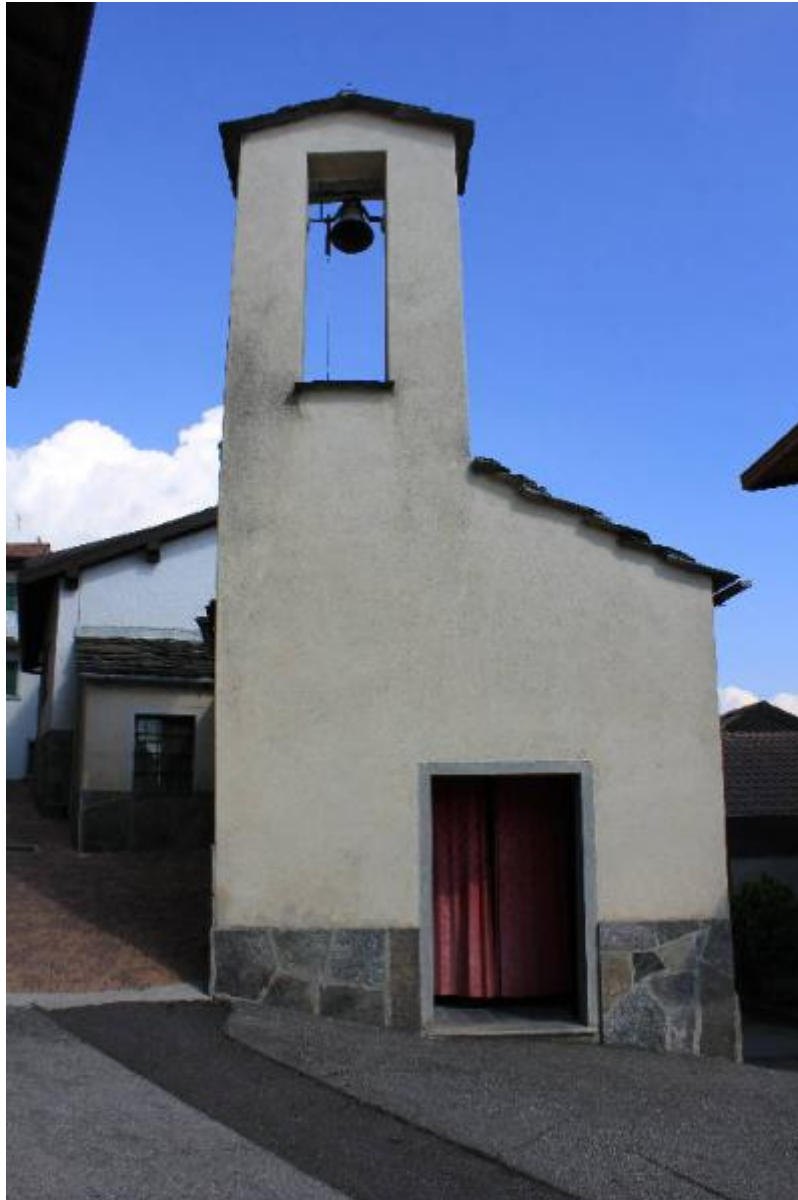
Piccolo edificio in muratura ad aula grosso modo rettangolare, divisa a metà da una specie di arco trionfale; la prima parte ha un soffitto piano, mentre la seconda ha delle voltine a crociera costolate, con la parete di fondo dell'altare piana e verticale. Il recupero delle porzioni affrescate ha messo in evidenza l'andamento "a serpentina" delle pareti originarie, cioè non perpendicolari ma ondulate, che Oleg Zastrow attribuisce ad una più libera interpretazione dei canoni romanici. La facciata a capanna è caricata sulla sinistra da un ampio campaniletto a vela.
