Campanile della Chiesa di S. Antonio Abate

Bellano (LC)

Codice scheda: LC120-00886

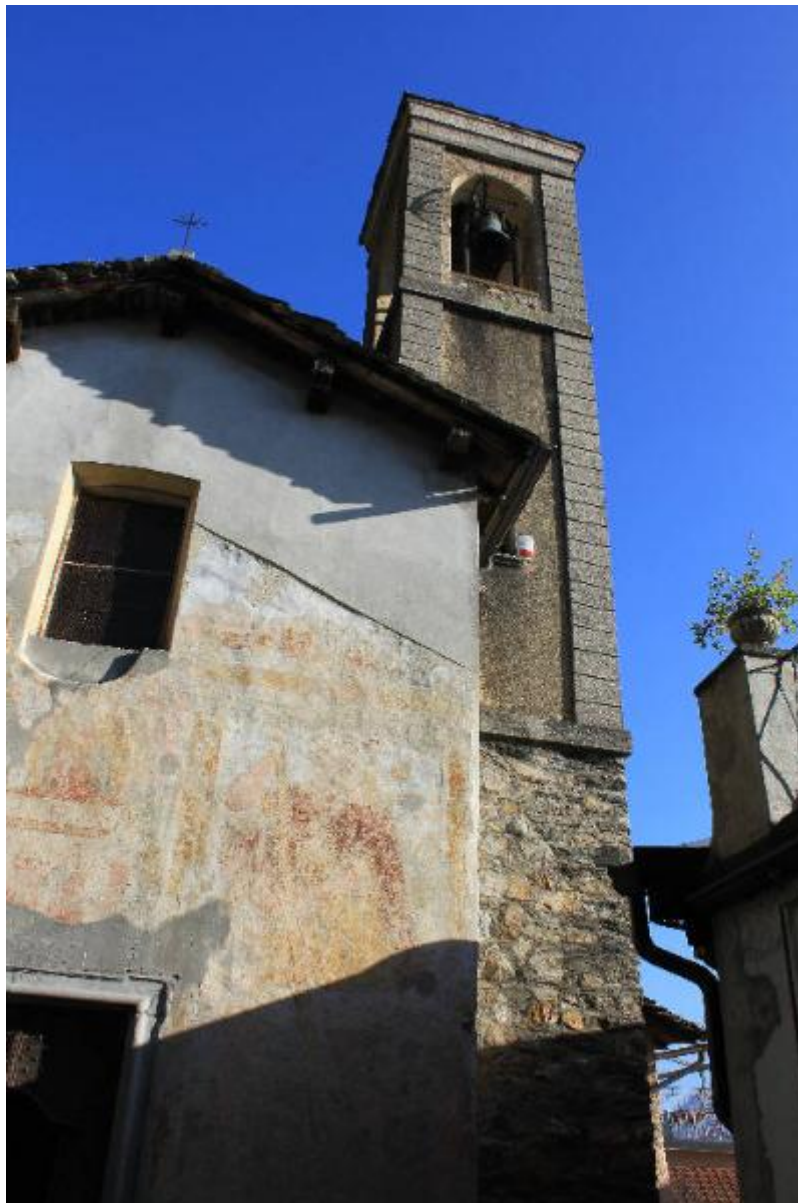
Torre campanaria in muratura a pianta quadrata costituita da basamento strombato in pietra irregolare a vista e superiore torre caratterizzata da lesene angolari in cemento stilato e martellinato con cella campanaria sommitale avente copertura a tetto.

Stato di conservazione: buono
