Chiesa di S. Pietro Martire

Pasturo (LC)

Codice scheda: LC120-00890

Tipologia: chiesa

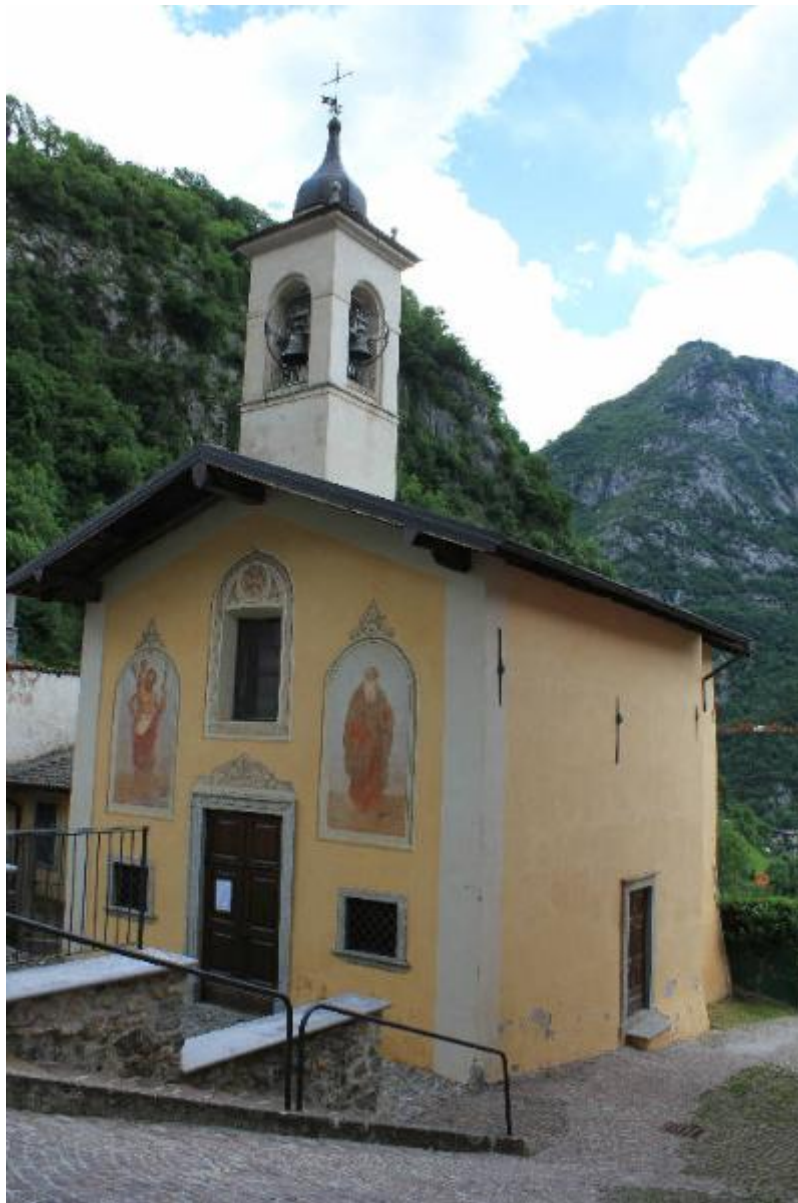
Edificio con prospetto a capanna, ad aula unica con volta a botte che conserva il presbiterio con arco trionfale a ogiva e volta a crociera a sesto acuto. Sul lato sinistro un corpo aggiunto con cappella laterale, sacrestia e campanile.
