Chiesa di S. Maria sopra Olcio

Mandello del Lario (LC)

CODICI

Codice scheda: LC120-00897

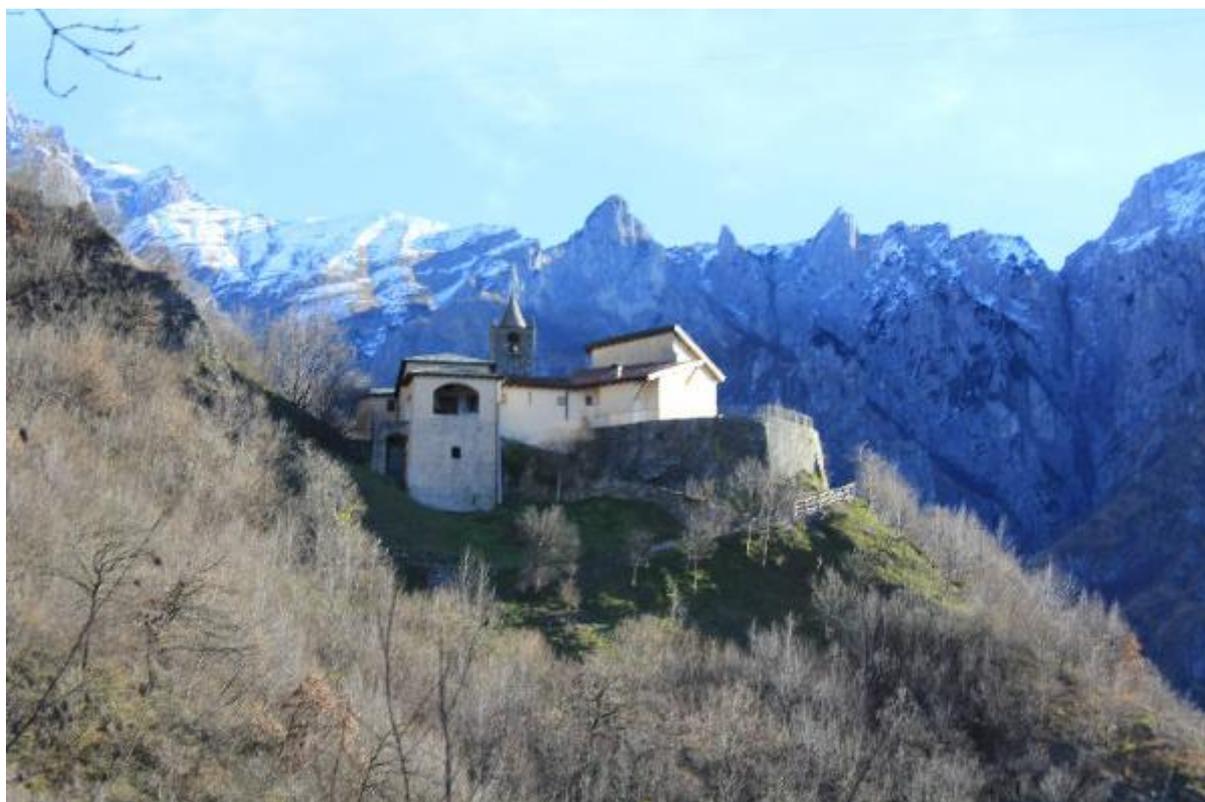
Edificio in muratura a croce latina con antistante portico edificato su uno sperone del versante montuoso della Valle Meria. Il complesso comprende un massiccio campanile e corpi accessori inclusi in un'unica cinta muraria.
