Palazzo Sfondrati (resti)

Milano (MI)

Ambito tipologico principale: architettura per la residenza, il terziario e i servizi

Tipologia: palazzo

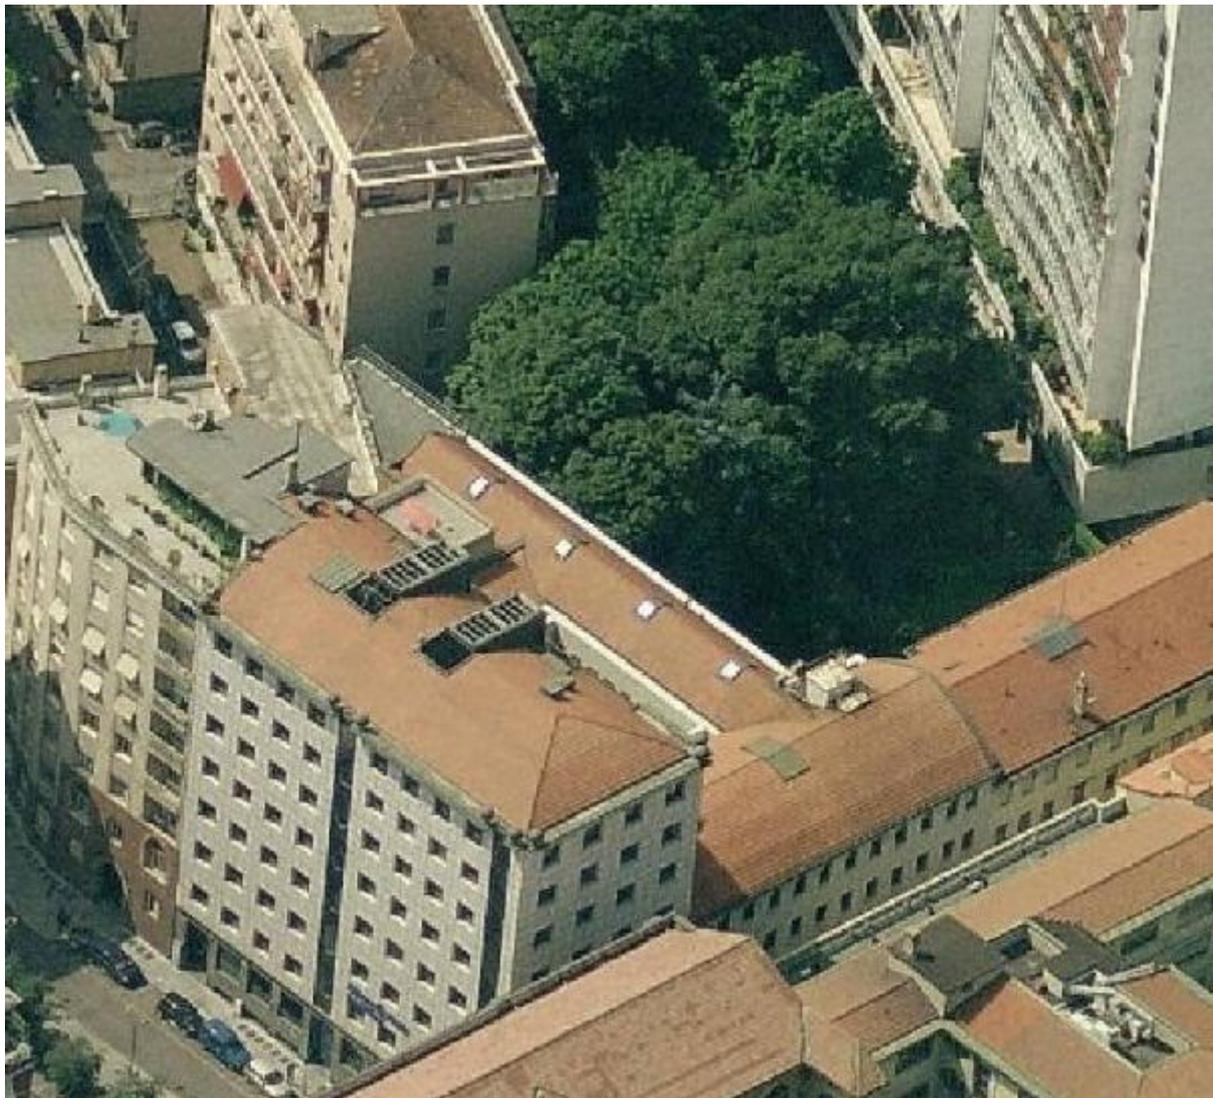
Note: Vista dall'alto dell'area di sedime degli antichi edifici, con residui delle antiche costruzioni.

Dell'interessante complesso della prima metà del '400, organizzato su due cortili, rimane solo qualche elemento architettonico di facciata, sulla Piazza Erculea e Via Rugabella e parte del porticato nel cortile della costruzione del dopoguerra su Via Rugabella.
