Chiesa di S. Pietro dei Pellegrini (ex)

Milano (MI)

Codice scheda: LMD80-00320

Tipologia: oratorio

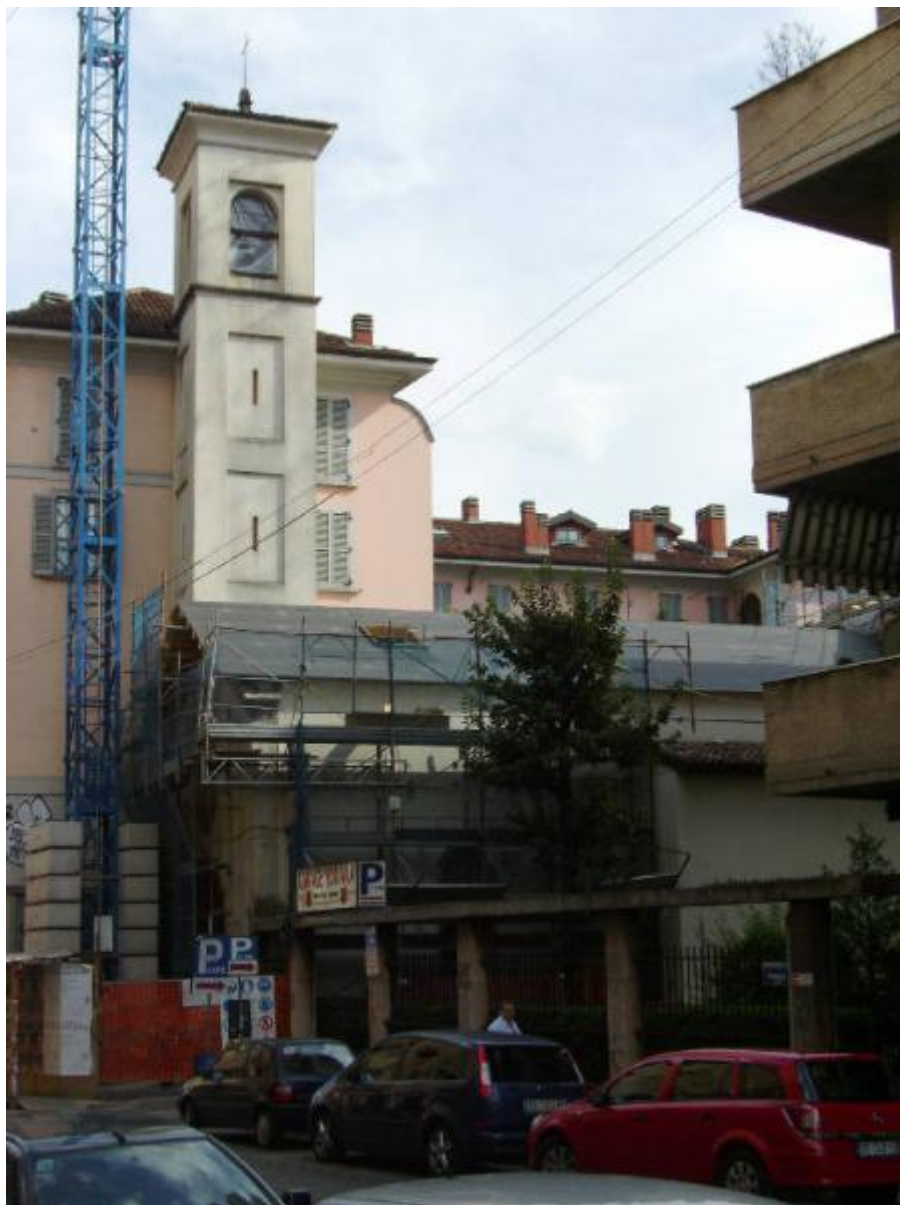
Codice identificativo: LMD80-00320_01

Possiede una facciata umile e disadorna e un basso campanile, ormai circondato e superato dai palazzi che vi sono sorti intorno dopo la soppressione del luogo pio. Ha un tetto a due spioventi, portale ad arco ribassato in pietra, il rosone soprastante, successivo alla costruzione della facciata è stato murato. Nella controfacciata fu rinvenuto una crocefissione di scuola giottesca, durante lavori di manutenzione agli inizi del XX sec. Nell'interno vi era un breve atrio delimitato da due grossi pilastri d'ordine tuscanico.

Note: Vista dal Corso di Porta Romana
