Casa Corso Monforte 16

Milano (MI)

Denominazione: Casa Corso Monforte 16

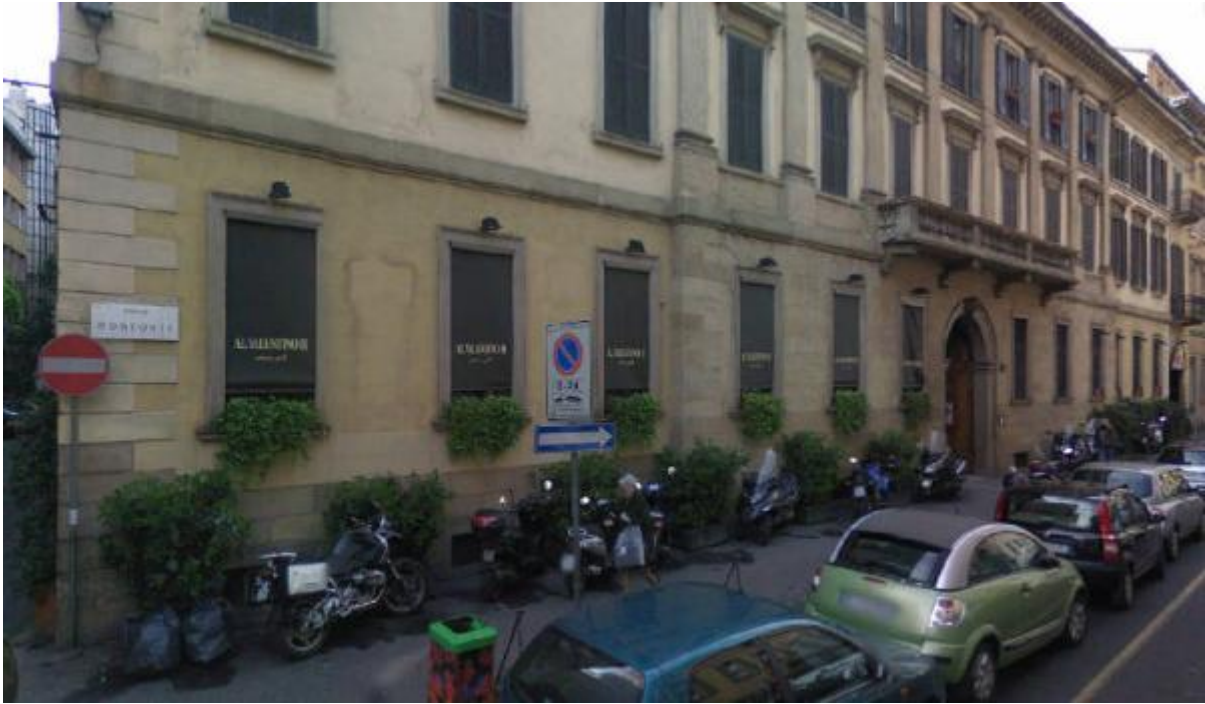
Codice identificativo: LMD80-00563_01

Notevole edificio di stile neoclassico. La fronte verso via Monforte si svolge con tredici aperture su tre piani. Il portale centrale, di granito con testa leonina in serraglia, è coronata da una balconata con parapetto a balaustri, che comprende tre aperture. Il cortile si svolge a porticato sui quattro lati con colonne di ordine tuscanico e archi a tre centri. Le finestre con semplici cornici sagomate in malta, di cui la centrale al primo piano con balconcino in ferro battuto, ripetono forme settecentesche. Dall'ampio portico di destra si accede allo scalone d'onore.

Note: Scorcio della facciata
