# Casa Via S. Antonio 7

Milano (MI)

Denominazione: Casa Via S. Antonio 7

Denominazione da vincolo: LA FACCIATA DELL'EDIFICIO DI VIA S. ANTONIO 7

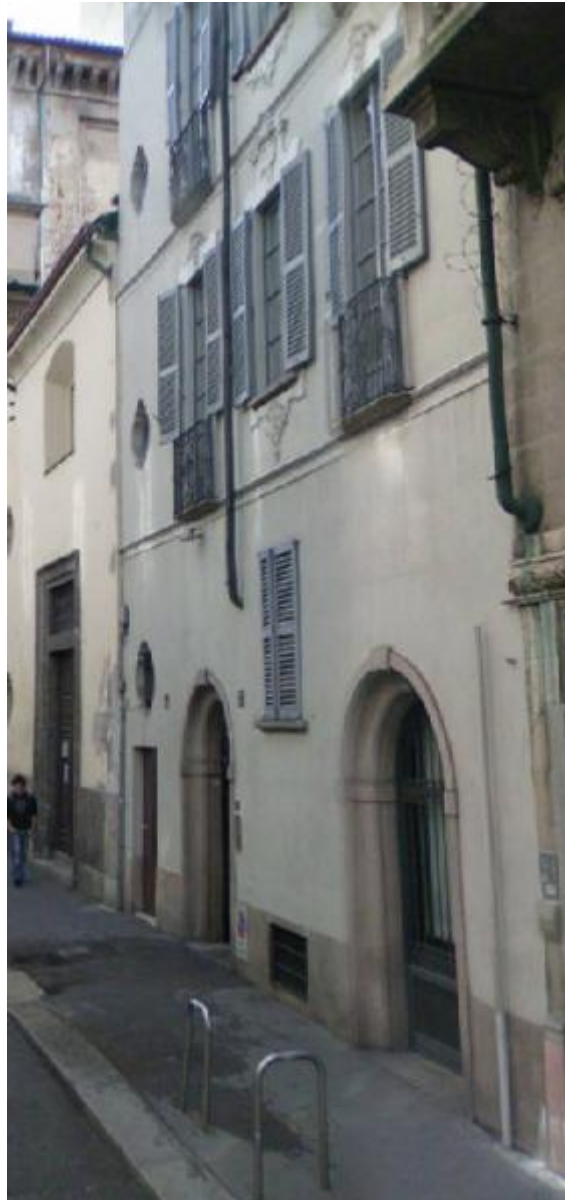
Codice identificativo: LMD80-00565\_01

Modesta casa con facciata settecentesca. Interessante soprattutto per la curiosa disposizione delle aperture. Sul lato sinistro una successione di finestrestrelle polilobate, a destra invece finestre normali con belle applicazioni con volute e cartigli in stucco alle quali sono anteposti balconcini in ferro battuto nello stile del barocchetto fiorito.

Consistenza: consistenza buona

Manutenzione: manutenzione buona

Note: Scorcio
