Casa Via S. Marta 15

Milano (MI)

Ambito tipologico principale: architettura per la residenza, il terziario e i servizi

Tipologia: casa

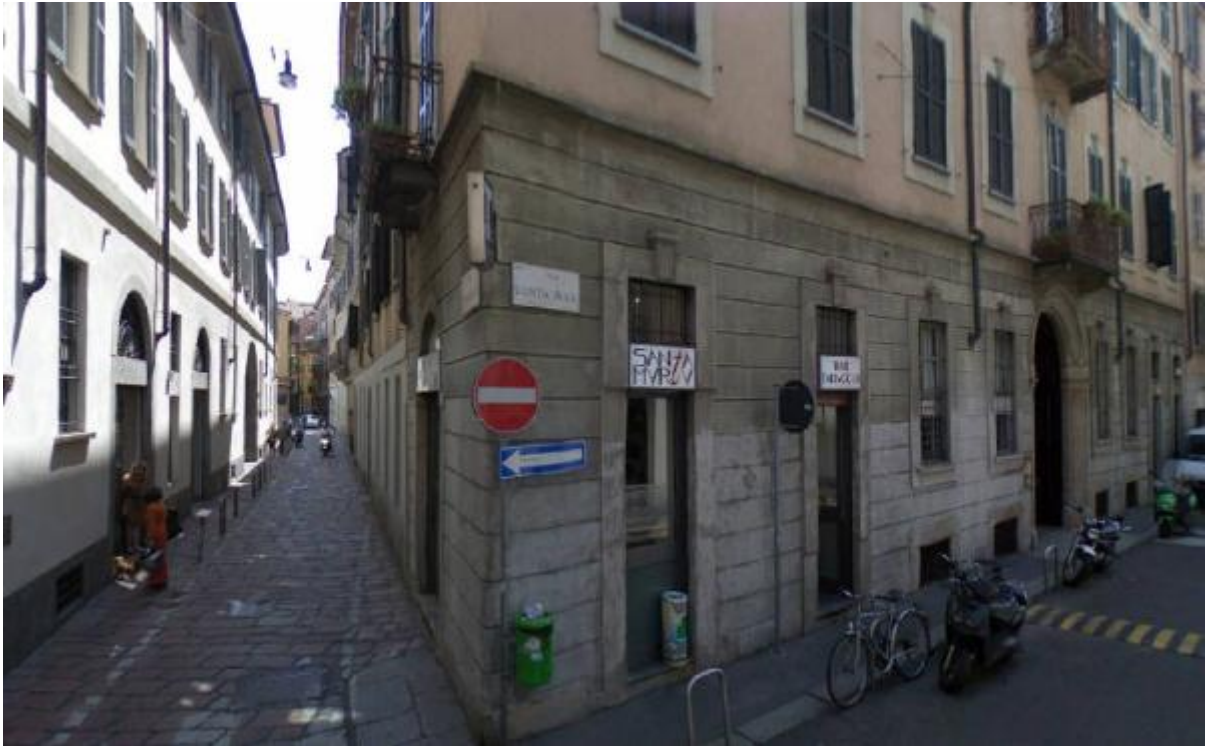
Codice identificativo: LMD80-00566_01

Presenta una facciata con nove aperture e cinque piani verso la via S. Marta, con un risvolto verso S. Maurilio con una sola apertura. Portale settecentesco arcuato, a stipiti di granito e archivolto di muro, con riquadri a contorni baroccheggianti nella strombatura, con due balconi a ringhiera di ferro di tipo neoclassico. E' stato sopralzato di un piano nel corso del '900.

Del nucleo quattrocentesco conservava tracce di graffiti sulle pareti della facciata, all'altezza del primo piano, a disegno di candelabri e tralci a spirale, marcapiano architettonico e decorazioni intorno alle finestre. La decorazione, rimossa nel 1974, e conservata oggi all'interno, rappresenta un esempio notevole di trattamento, accostabile al Palazzo Fontana, alla Cascina Pozzobonelli o a S. Maria delle Grazie.

Consistenza: consistenza buona

Manutenzione: manutenzione buona

Note: Scorcio della facciata
