# Casa Via Crema 14

Milano (MI)

Denominazione: Casa Via Crema 14

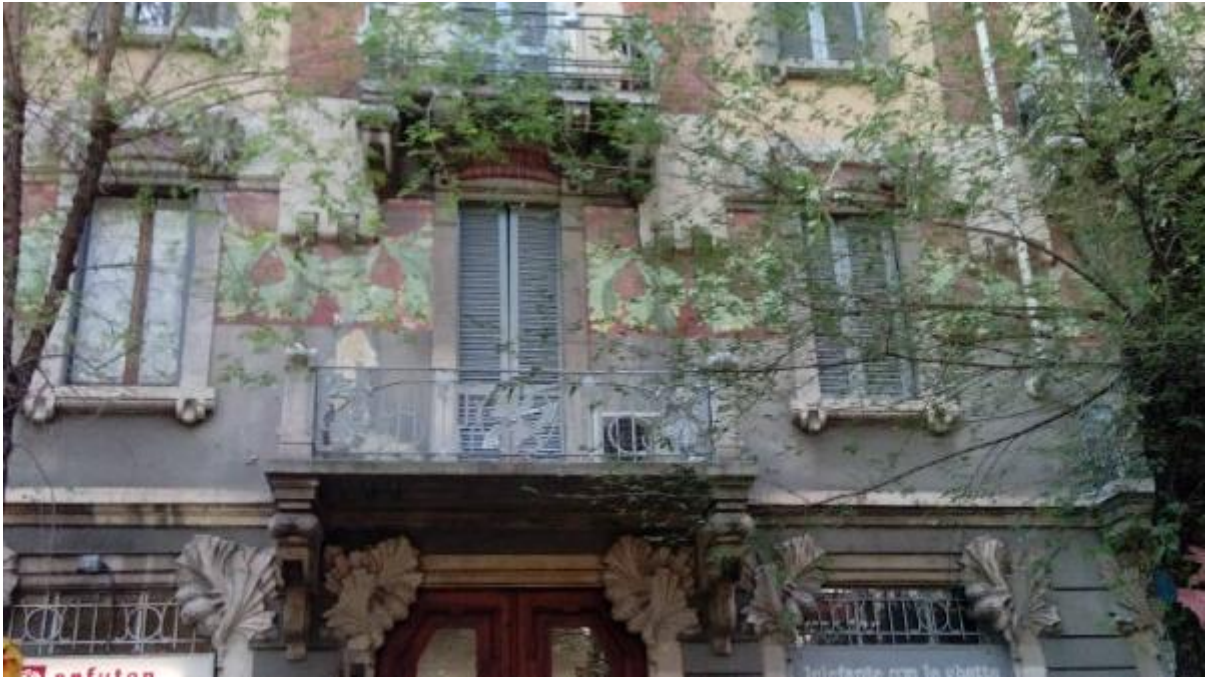
Importante facciata liberty spartita ai piani superiori da lunghe lesene e da simmetriche aperture, caratterizzate da sculture fortemente aggettanti in cemento a motivi mistilinei e floreali stilizzati (in prevalenza foglie e pigne). Simili elementi decorativi si ripetono nelle mensole dei balconi che movimentano la facciata e nel disegno dei ferri battuti delle ringhiere e del tipico rivestimento in ceramica colorata del primo piano.
