Casa Via dell'Orso 1

Milano (MI)

Tipologia: casa

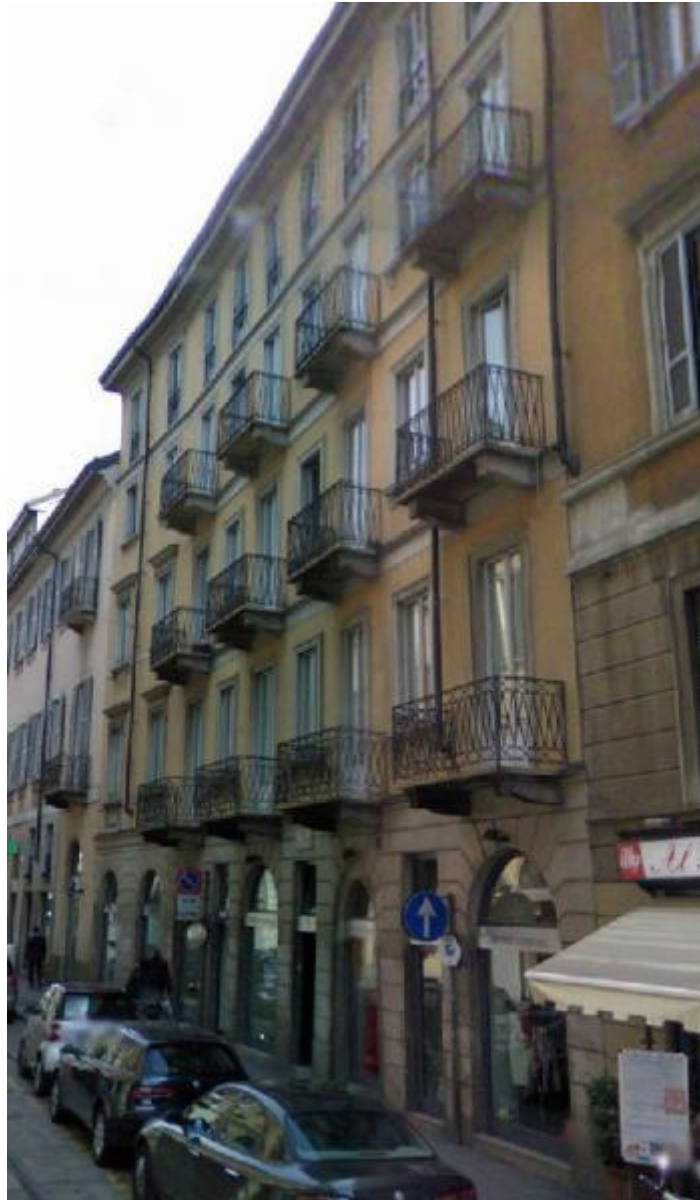
Codice identificativo: LMD80-00582_01

Facciate di origine seicentesca, rimaneggiata nei secoli successivi. Quella prospettante via dell'Orso presenta un fitto susseguirsi di finestre rettangolari allungate e contornate, e balconi aventi basi in lastre di beola e mensole e ringhiere in ferro battuto di elegante disegno ai piani intermedi. Al piano terra aperture ad arco a tutto sesto e superfici a bugnato; i piani superiori presentano lisci intonaci con sottolineature marcapiano e sottogronda modanato.

Note: Scorcio della facciata
