# Casa Via S. Maria alla Porta 5

Milano (MI)

Tipologia: palazzo

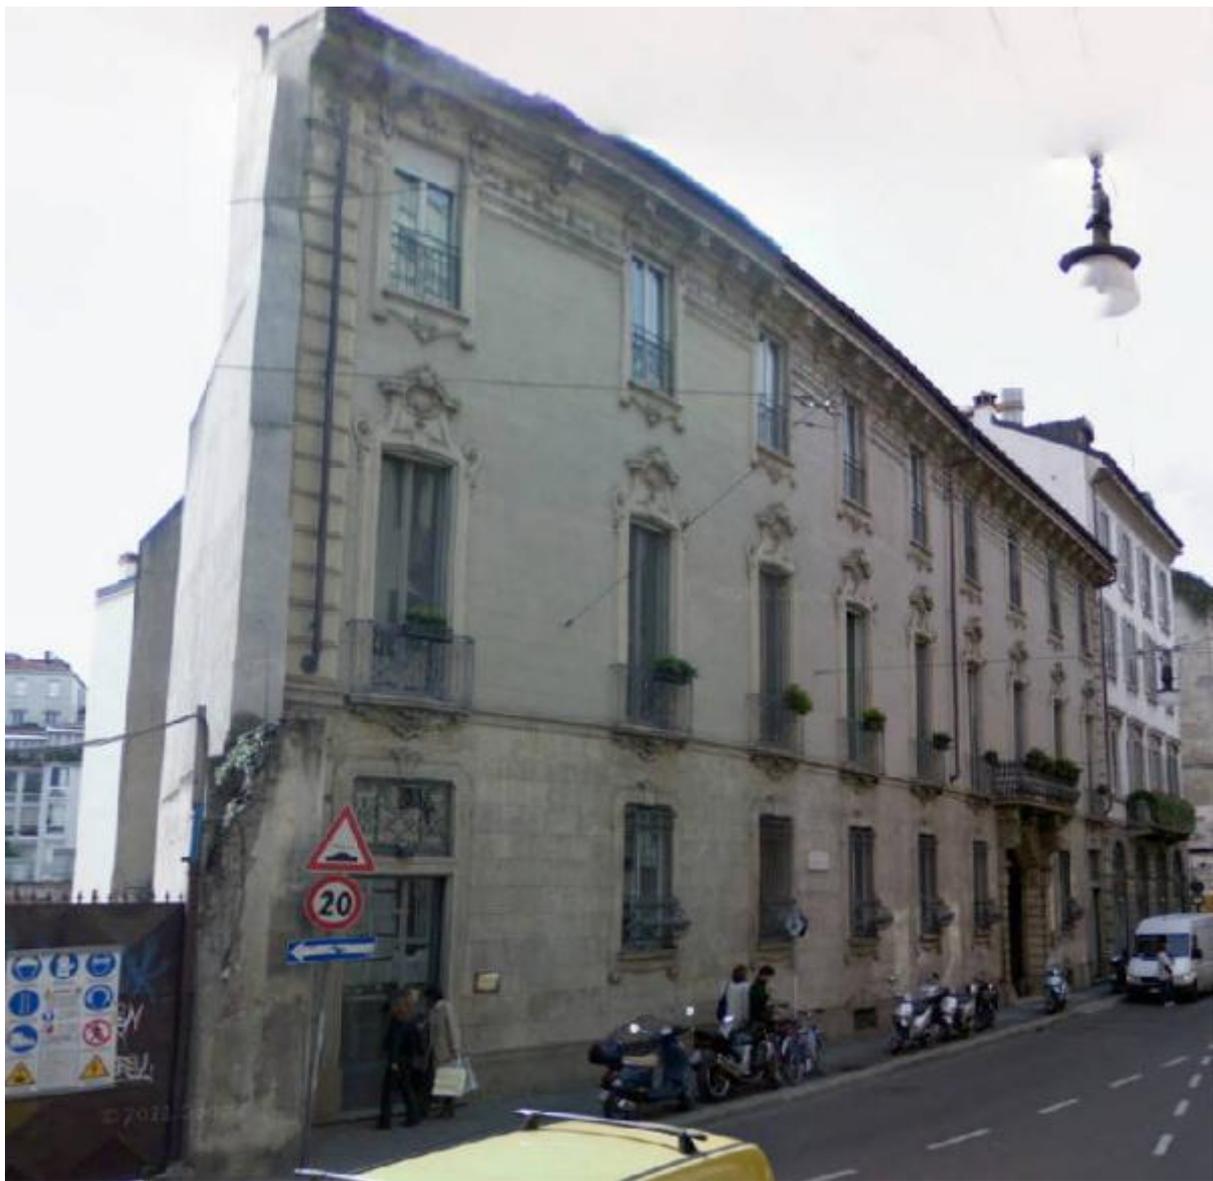
Codice identificativo: LMD80-00588\_01

Le finestre furono, a cavallo dei secoli XIX e XX, caricate di ornati di cemento, modellati in stile rococò, discordanti dalla massiccia architettura del portale e dei balconcini

Edificio a tre piani con portale secentesco, con spalle e archivolto a trapezio di forti bozze, coronato da balcone con mensoloni a doppia voluta e triglifi fortemente sporgenti, retti a loro volta da mensole a volute; al balcone ringhiera di piattina di ferro con profilo rigonfio, all'andalusa. Le finestre che avevano in origine contorni di muratura e, al primo piano, balconcini con ringhierette di ferro a disegno lievemente sporgenti su pianta sinuosa, tipicamente settecentesche, furono poi rimaneggiate in cemento.

Note: Scorcio della facciata
