Casa Via Lanzone 27

Milano (MI)

Codice scheda: LMD80-00613

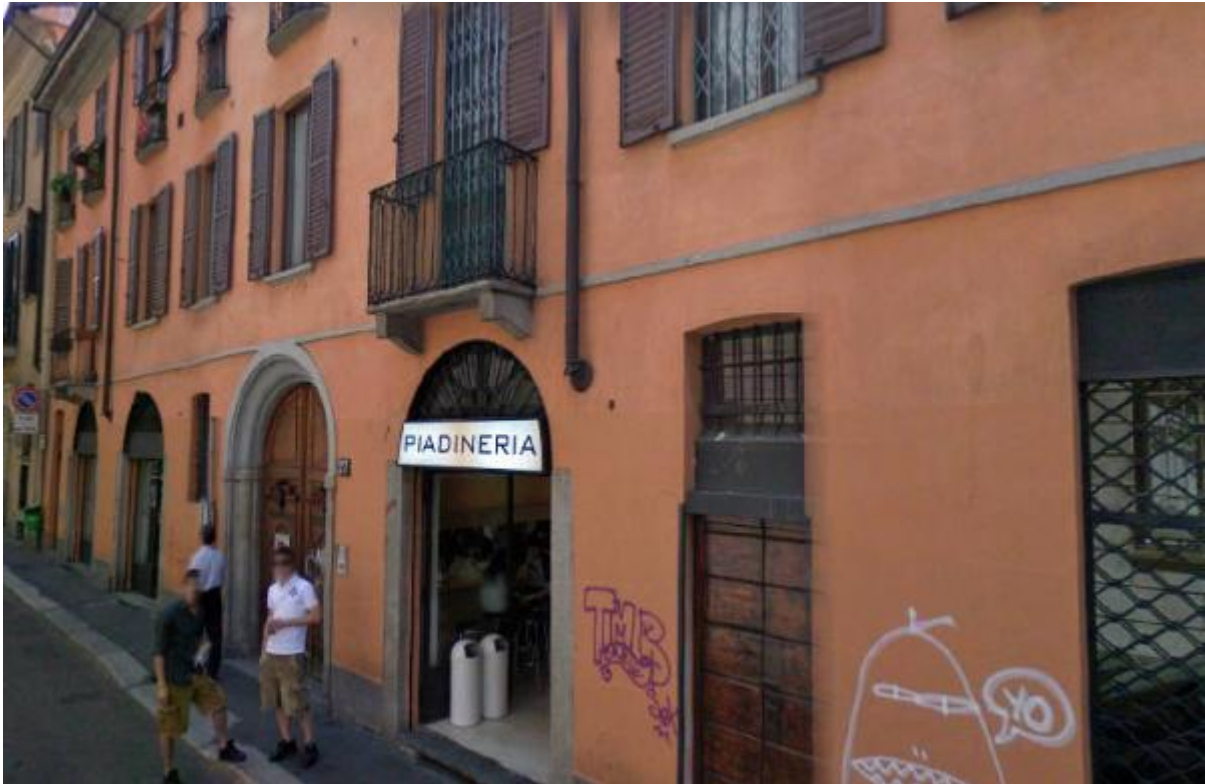
Codice identificativo: LMD80-00613_01

In facciata si presenta come un edificio settecentesco, a tre piani fuori terra ed è delimitato superiormente da una cornice con forte aggetto.

Al piano terra, in posizione simmetrica, si aprono due portali d'ingresso (quello a nord adibito a negozio, delimitato da un arco a tutto sesto con cornice e pilastri in pietra, strombati verso l'interno)

Il primo piano presenta una finestrazione interrotta, in corrispondenza dei due portali, da porte finestre affacciate su terrazzini sostenuti da coppie mensoloni in pietra o delimitati da balaustre in ferro.

Al secondo piano si apre una serie di finestre affacciate su piccoli poggiosi dalla pianta curvilinea, delimitate da pregevoli balaustre settecentesche in ferro battuto. Oltrepassato il portone si accede ad un piccolo androne di pianta rettangolare, pavimentato con lastroni irregolari di granito e chiuso da un cancello in ferro. A sinistra, si apre un piccolo cortile, delimitato da un portico con trabeazione lignea sostenuta da colonne.

Note: Scorcio della facciata
