Palazzo Corso di Porta Vigentina 1

Milano (MI)

Tipologia: palazzo

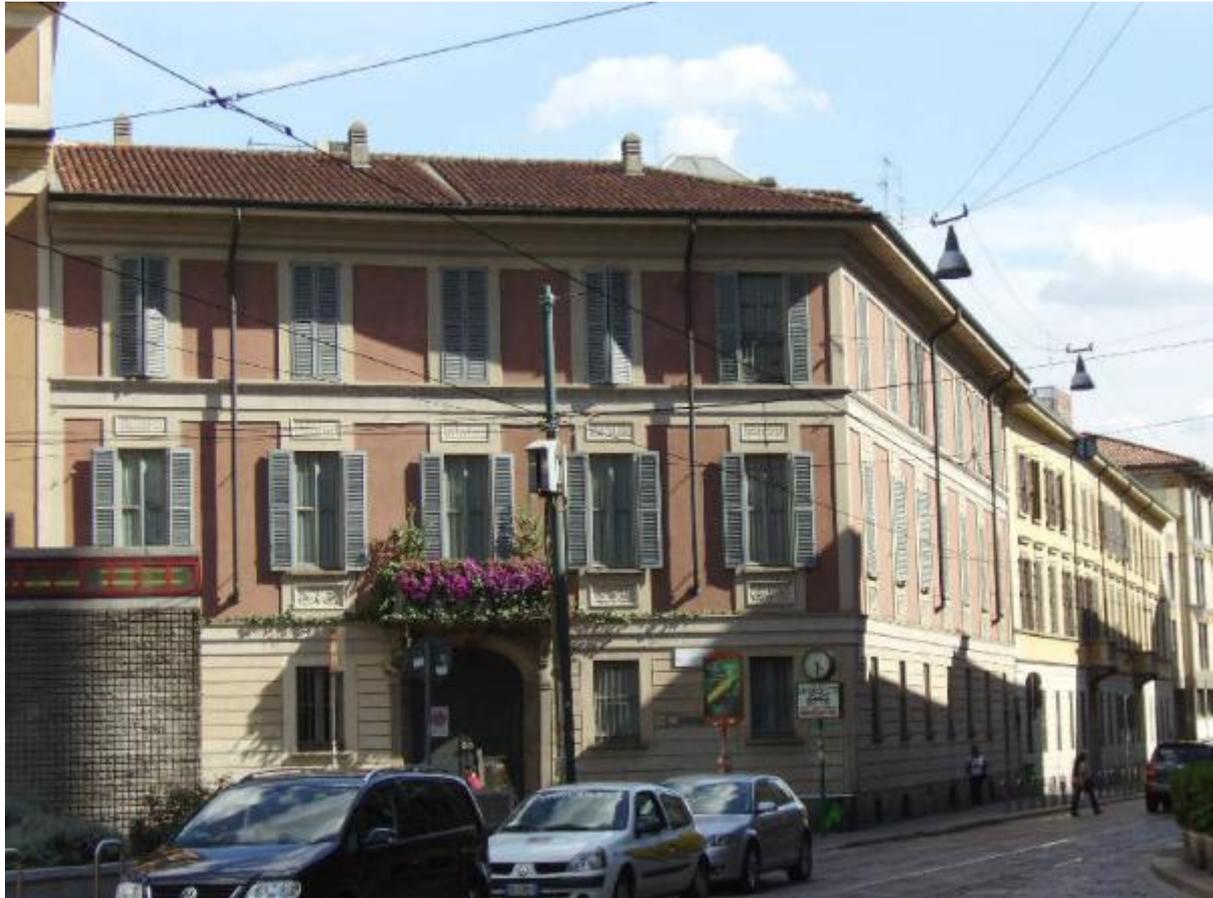
Codice identificativo: LMD80-00624_01

Note: Facciata sulla Crocetta

Ampio edificio dalla facciata neoclassica, occupante il lotto trapezoidale davanti alla Crocetta, dove si biforca il Corso di Porta Romana e quello di Porta Vigentina. Il portale immette in un ampio cortile con tre ali di portico con colonne architravate a capitelli tuscanici, basi ioniche di granito, soffitto di legno a cassettoni.
