Palazzo Via S. Maurilio 18

Milano (MI)

Denominazione: Palazzo Via S. Maurilio 18

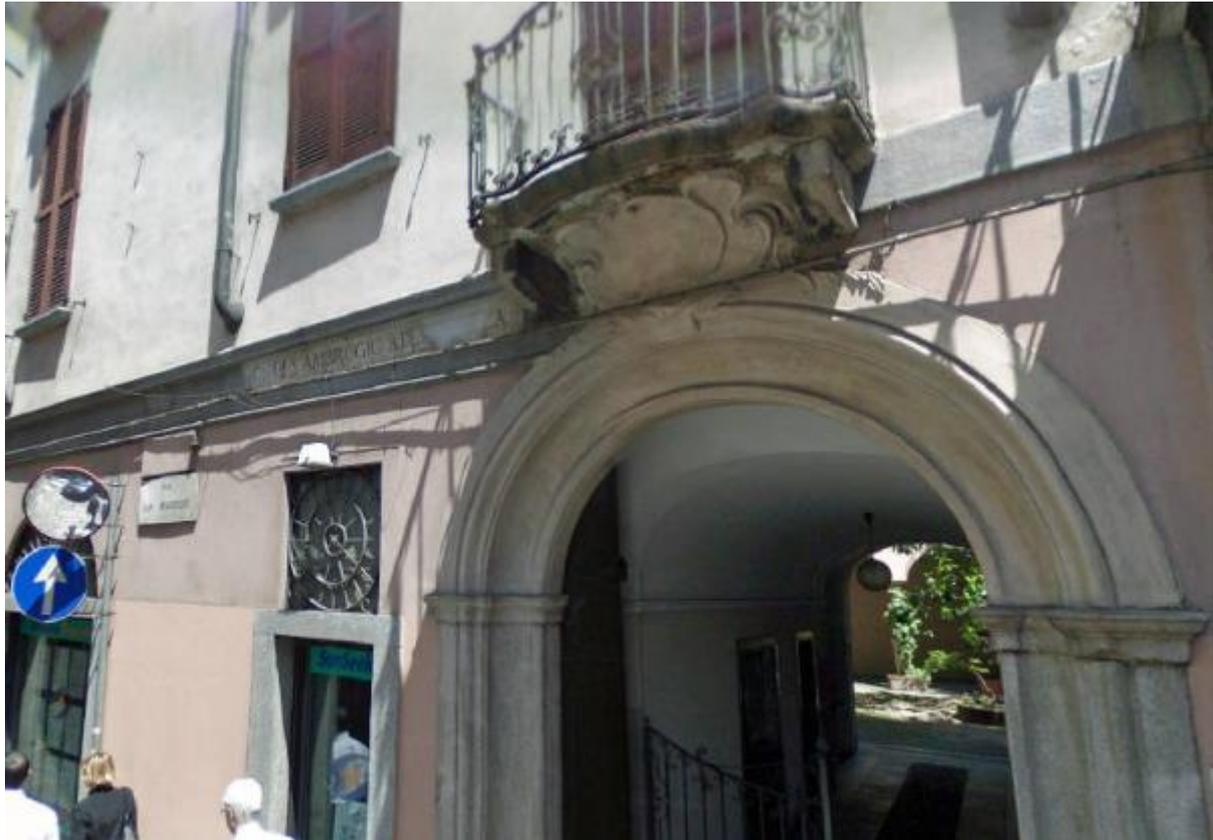
Codice identificativo: LMD80-00663_01

La facciata a di tre piani presenta portale arcuato con squarcio sagomato, archivolto a tre centri; battenti di legno, con decorazioni di grosse teste di chiodi disposti a disegno. Sopra, balcone a ringhiera di ferro, con cartella di stucco che si lega all'archivolto del portale. Al secondo piano, ad ogni finestra c'è un balconcino lievemente sporgente, a pianta sinuosa, con elegante cartella di stucco e ringhiera di ferro a disegno. Su un tratto scoperto del vecchio intonaco, una volta rimaneva scoperta la vetusta cartella viaria che ci informava che eravamo nella contrada di S. Ambrogio della Palla.

Note: Particolare della facciata
