Chiesa di S. Maria alla Porta

Milano (MI)

Denominazione: Chiesa di S. Maria alla Porta

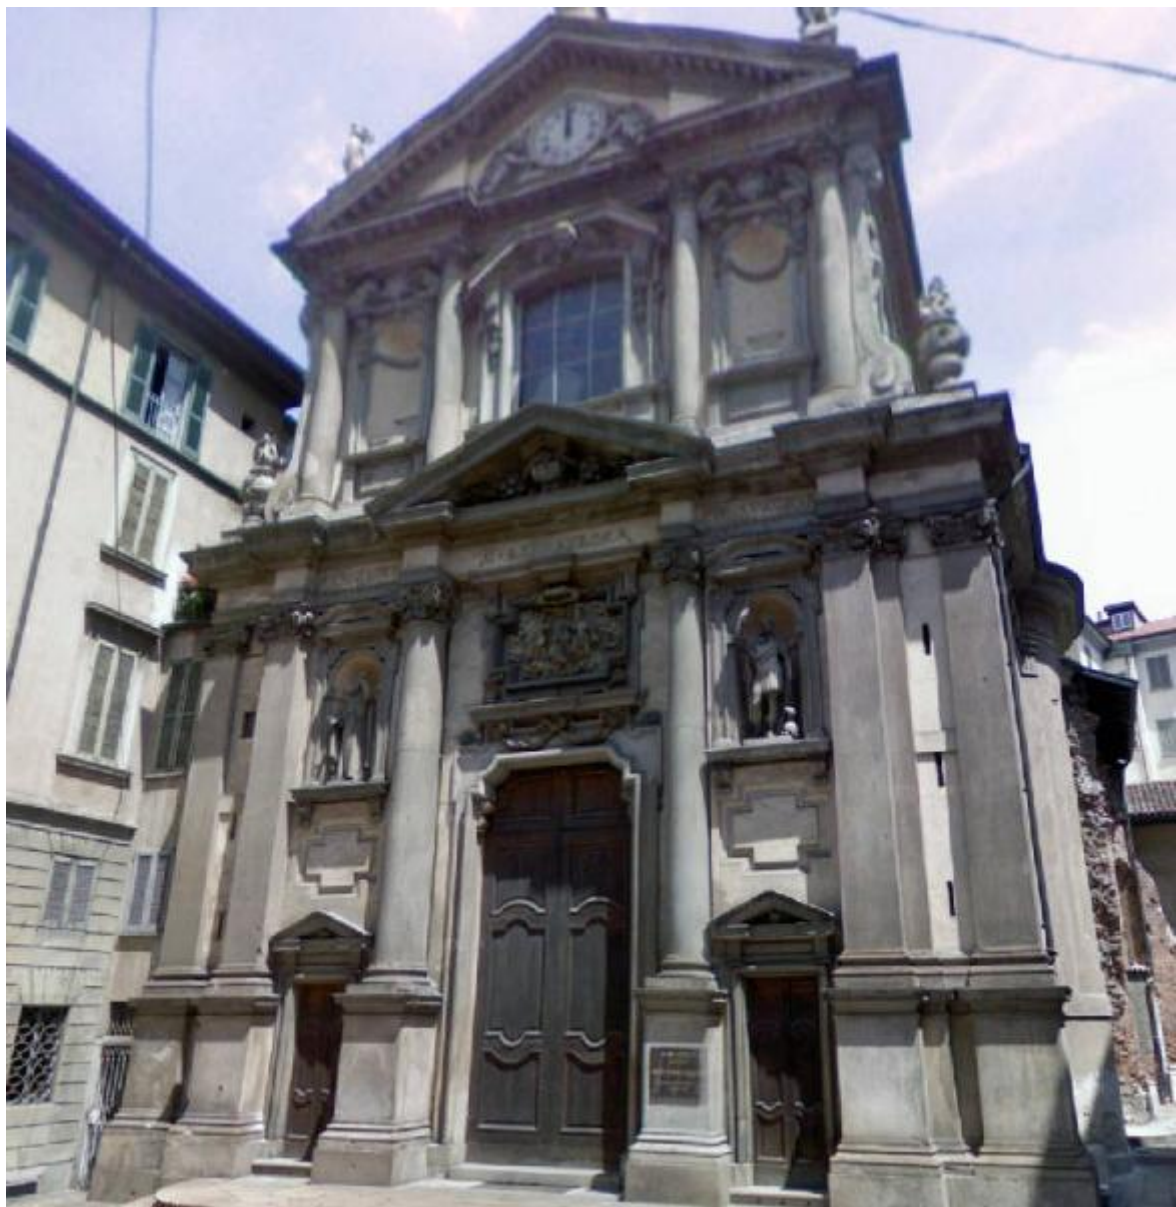
Codice identificativo: LMD80-00742_01

Presenta una facciata coeva, densa di elementi architettonici e decorativi a forte aggetto, mai però disordinati. L'ordine inferiore poggia su altissimi piedistalli di granito rosa; in mezzo risalta il maestoso portale architravato a cui sovrasta l'alto rilievo a molte figure con l'Assunzione della Vergine. Le altre statue in nicchia e in sommità sono invece del sec. XIX.

Note: Vista dal sagrato
