Casa Corso Buenos Aires 54

Milano (MI)

Denominazione: Casa Corso Buenos Aires 54

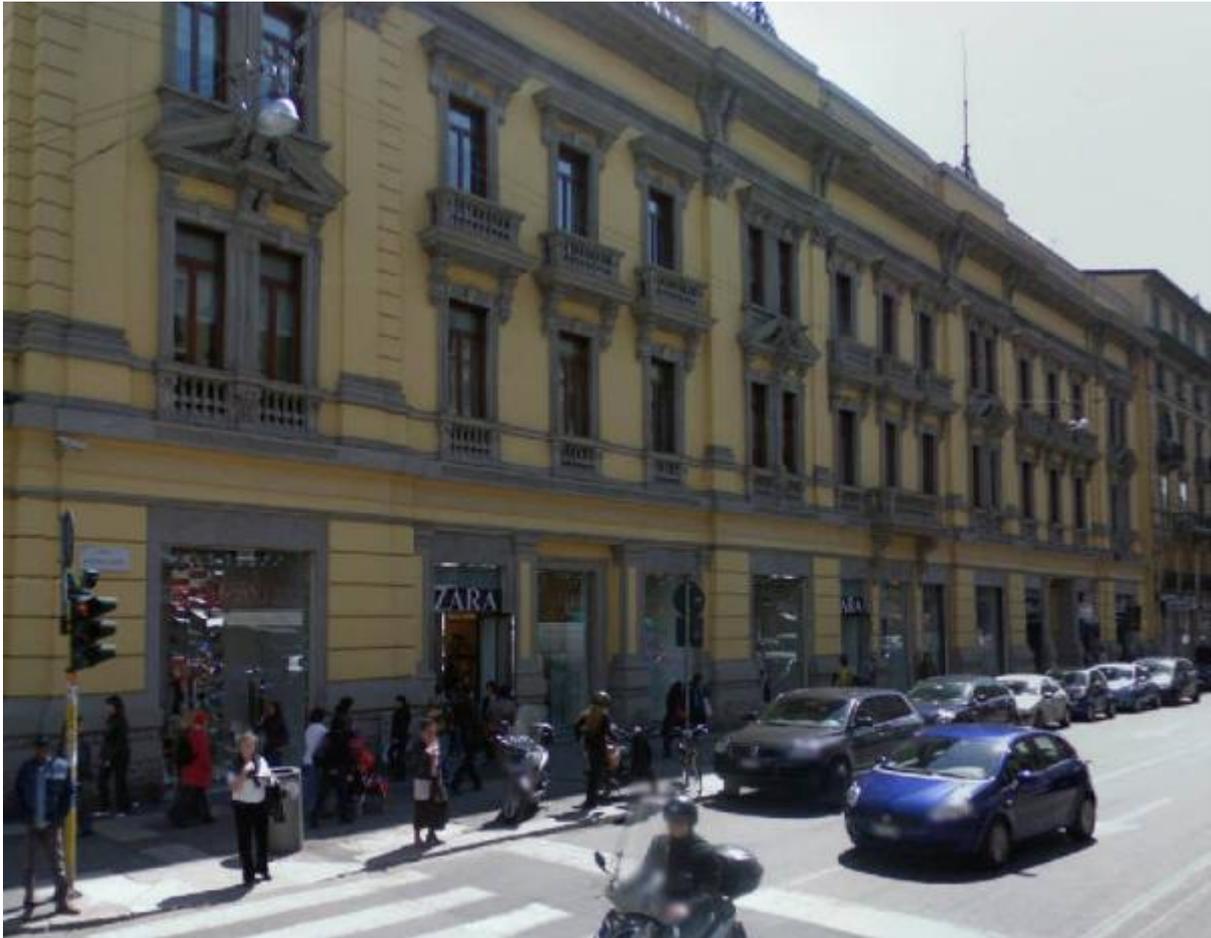
Codice identificativo: LMD80-00751_01

Caratteristica casa signorile della fine dell'Ottocento, a tre piani. la facciata è scandita in vari campida lesene ed elementi bugnati, con sovrastante attico decorativo. Di particolare rilievo appare la continuità chiaroscurale fra le aperture finestrate del primo e secondo piano, ottenuta attraverso elementi decorativi di forte aggetto, costituiti o da balconi con balaustre, o da timpani triangolari, e da stipiti e sovracornici. All'interno, oltre all'atrio colonnato, si trova un portico architravato su colonne: interessante il vano con lo scalone in marmo con artistica balaustra in ferro, coperto da una volta dipinta.

Note: Scorcio della facciata
