Chiesa di S. Clemente

Caravate (VA)

Denominazione: Chiesa di S. Clemente

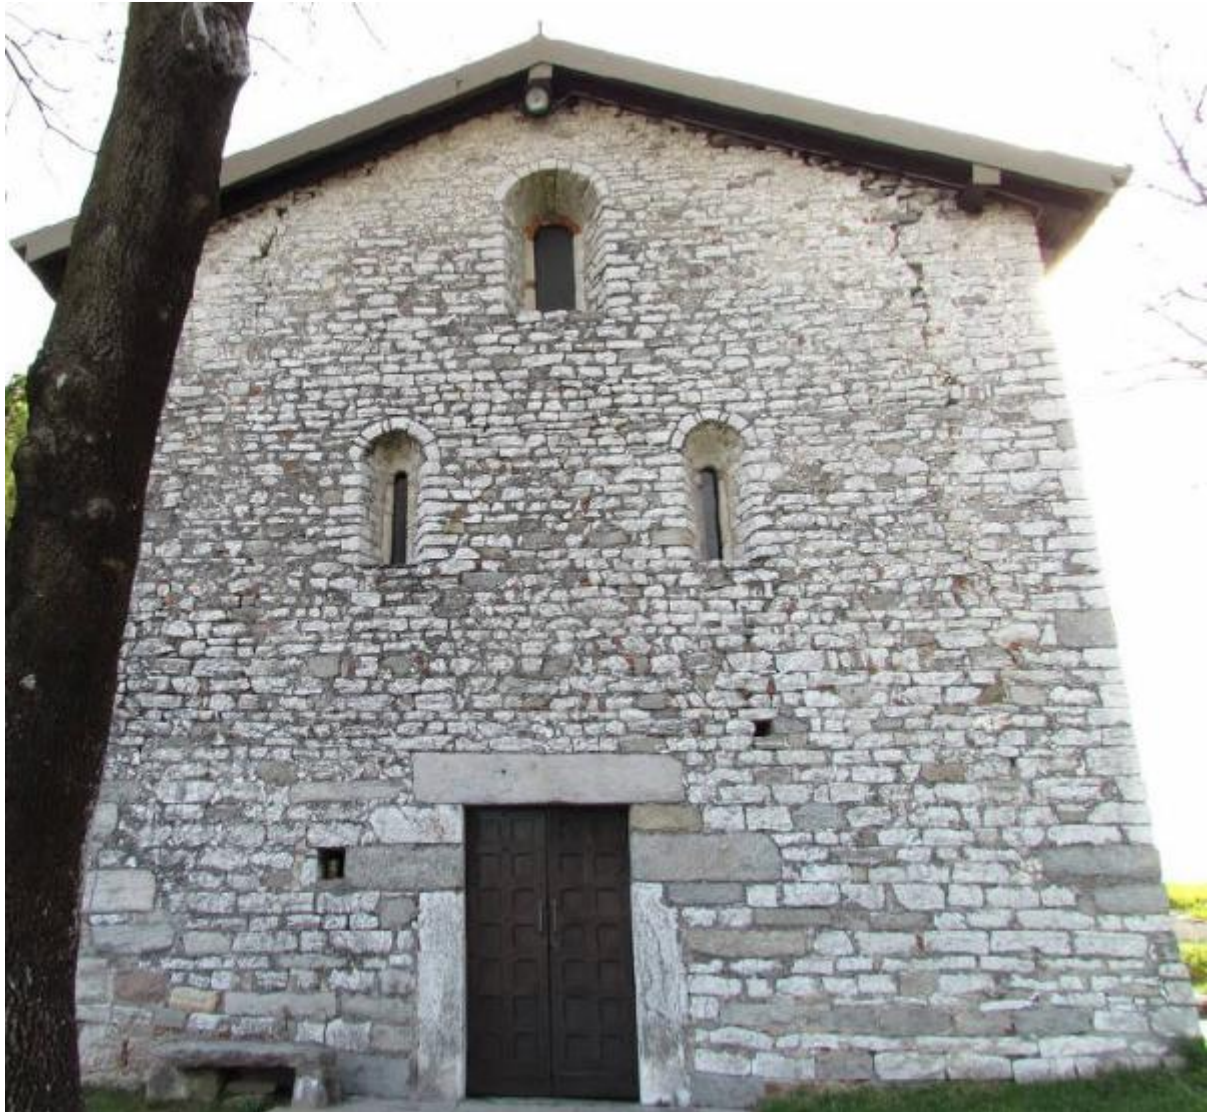
Si tratta di un edificio di grande interesse storico e archeologico e dall'inedita articolazione planivolumetrica, caratterizzata dall'addizione in senso longitudinale di tre corpi di fabbrica quasi certamente non coevi, di cui quello mediano voltato a botte e dotato di una tribuna praticabile e accessibile da una scala esterna (una volta a botte esisteva ancora nel XVI secolo anche nel primo settore occidentale). L'abside è stata ripristinata nel 1969 sul tracciato dell'antica ritrovato nel corso di scavi archeologici.

Il settore presbiteriale sembrerebbe, per i caratteri costruttivi, precedere quello centrale e quello occidentale.
