Chiesa di S. Lino

Agnosine (BS)

Codice scheda: LMD80-00810

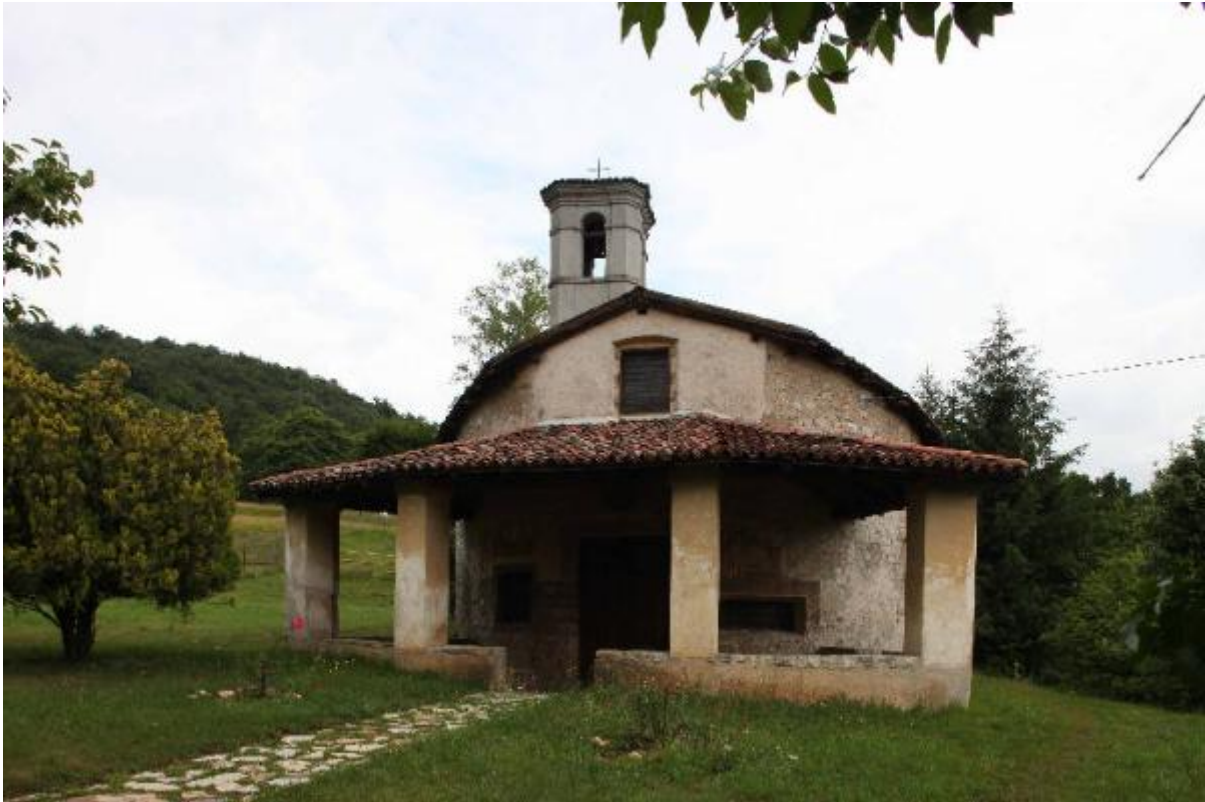
L'aula cilindrica, preceduta da un portico con dipinti del XV secolo e saldato a oriente con il presbiterio di età barocca, mostra una muratura di piccoli conci stondati allettati con irregolarità, riconducibile al secolo XI al pari delle due monofore strombate, quella sud occlusa nella feritoia, quella nord a filo delle spalle. La copertura a doppio spiovente poggia su di un sopralzo di età moderna, intuibile in corrispondenza delle catene in ferro che legano l'arcone a sostegno delle falde. Accessibile dal portale architravato occidentale (in rottura di quello romanico?), scarsamente illuminato e intonacato, lo spazio circolare immette a est nella scarsella voltata a botte e ornata di stucchi, probabile rifacimento di quella romanica. Dissodando il terreno lungo il fianco nord, scavi volontaristici avrebbero rinvenuto sepolture (non documentate e ricoperte), forse legate alla funzione di santuario assunta dalla chiesa in età moderna.
