# Case Via Astesani 27

Milano (MI)

Denominazione: Case Via Astesani 27

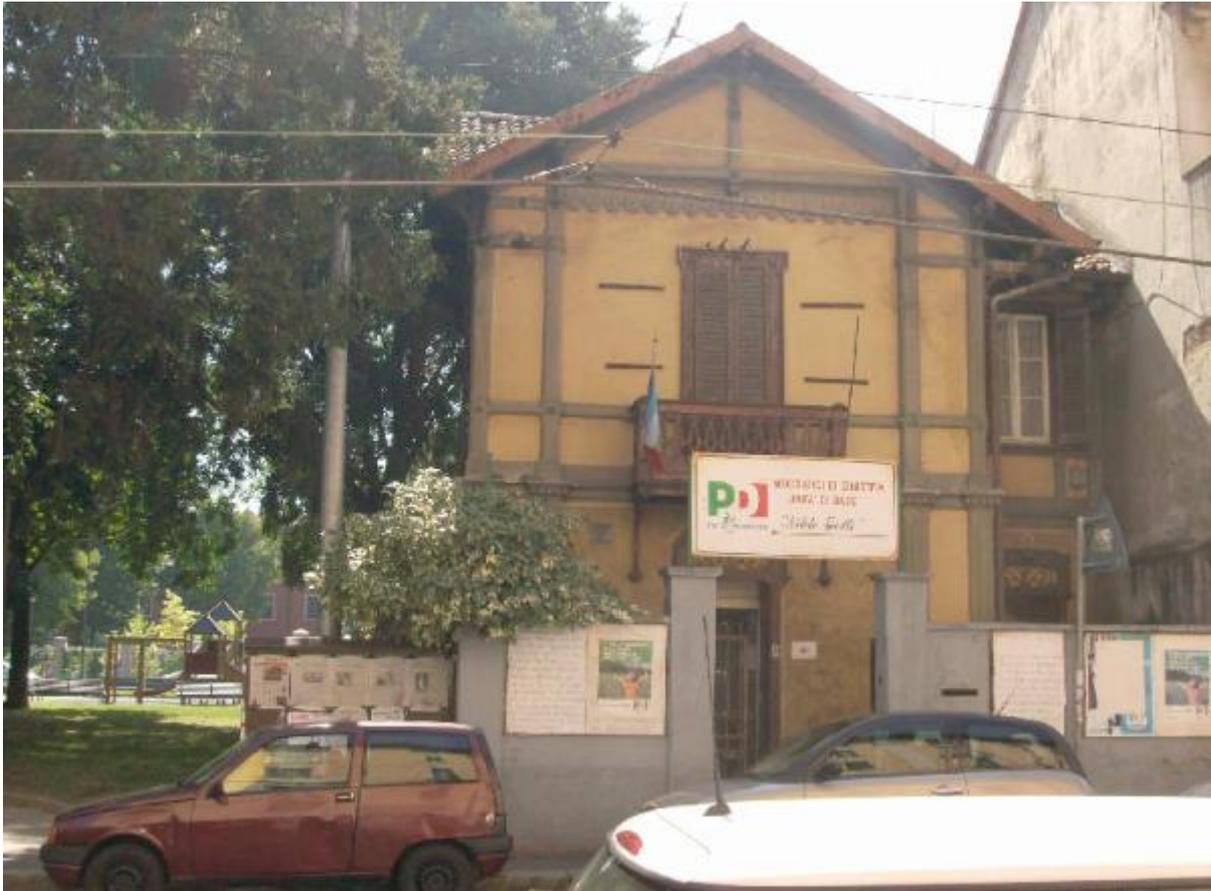
Note: Facciata

I prospetti presentano marcapiani e lesene in malta cementizia ed intonaco, i serramenti delle aperture, terminanti tutti superiormente ad arco e spesso contornati da decorazioni in mattoni a vista formanti archi a tutto sesto, sono originari.

Il fabbricato sulla Via Astesani ha in facciata principale un balcone centrale con protezione in legno sagomato: le porte di ingresso, anch'esse in legno, hanno decorazioni alla loro sommità in ferro battuto.

Composto da due corpi di fabbrica con stilemi di un eclettismo di ispirazione alpina, distinti ed autonomi con ingressi separati e un cortile interno comune.

Entrambe le due unità familiari si articolano su due piani fuori terra, e hanno caratteristiche costruttive simili: struttura portante verticale in muratura con mattoni pieni e solai misti muratura e legno, tetto a falde con copertura in coppi e orditura in legno.
