Arci Bellezza

Milano (MI)

Tipologia: centro culturale

Denominazione: Casa dello Scolaro (ex)

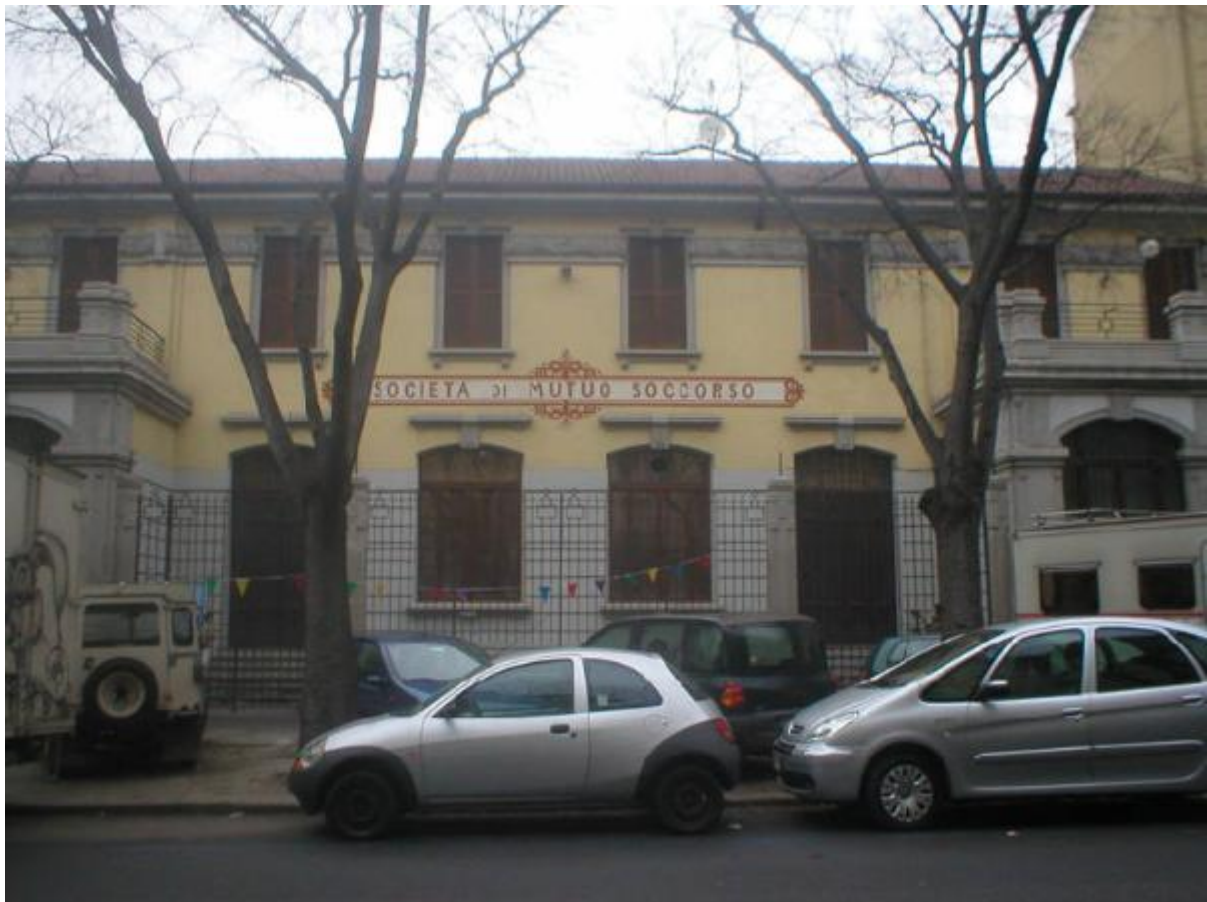
Codice identificativo: LMD80-00845_01

L'edificio, a pianta rettangolare, si sviluppa su due piani fuori terra, più un seminterrato, ed è qualificato sul fronte strada da due avancorpi a un piano ubicati alle estremità del prospetto. Tali volumi, decorati con modanature a rilievo in cemento, sono caratterizzati da due grandi aperture a sesto ribassato e si concludono con una copertura piana a terrazza.

Il piano terra del corpo principale è rifinito con intonaco a bugnato e presenta finestre ad arco ribassato, mentre il primo piano è caratterizzato da aperture rettangolari con cornici in cemento raccordate alla loro sommità da una fascia, anch'essa in cemento.

Le strutture portanti dell'edificio sono in muratura, i solai in latero-cemento e il tetto a falde inclinate in struttura lignea con manto di copertura in coppi.

Note: Viasta da strada
