Cascina Carliona

Milano (MI)

Tipologia: cascina

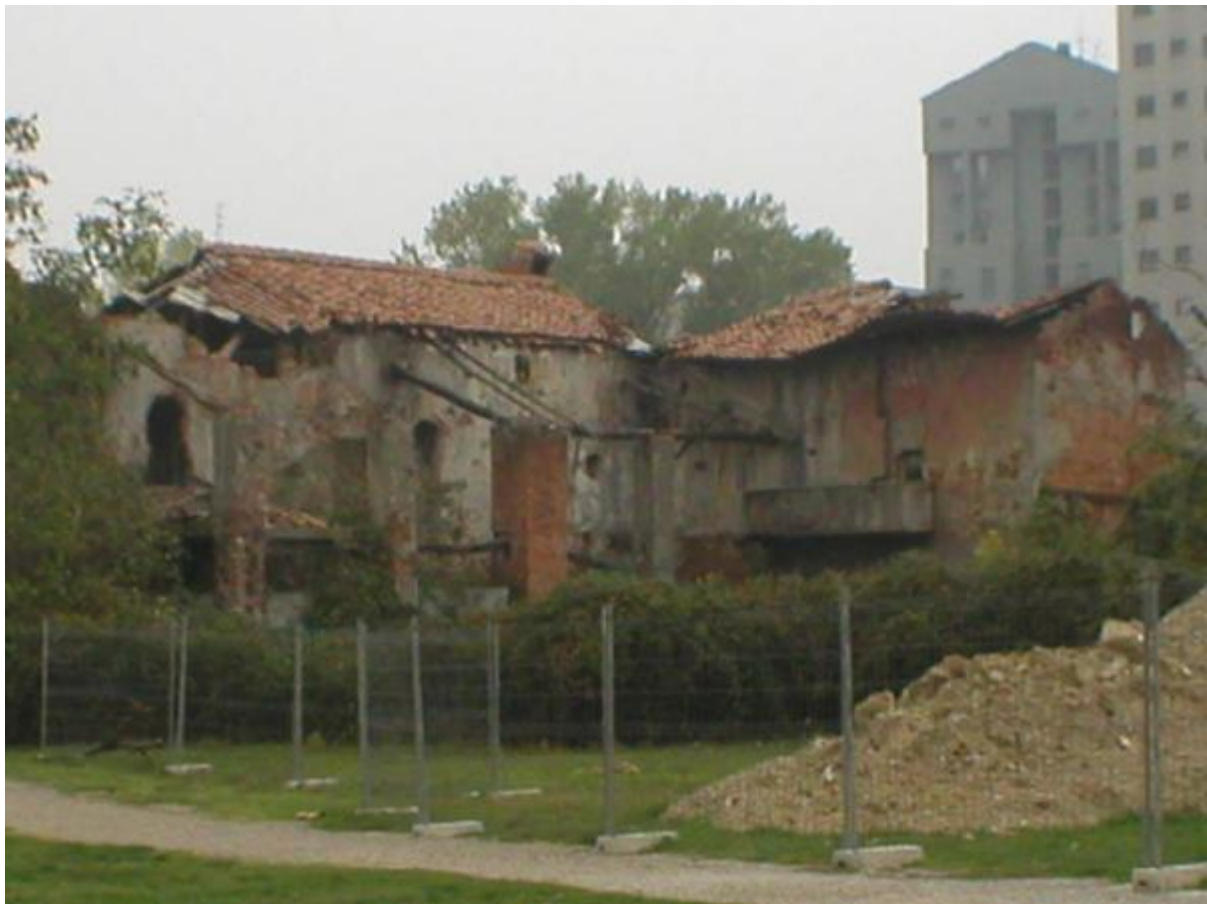
Codice identificativo: LMD80-00888_01

Cascina, esempio notevole di architettura rurale storica, situata a poca distanza dall'imbocco dell'autostrada dei Fiori, nei pressi del deviatore dell'Olonà; era costituita da un edificio doppio: uno a pianta lineare, l'altro a forma di "L". L'edificio principale è quello con un'articolazione planimetrica ad L, con un'ala adibita a rustico, ed è sviluppato su due piani fuori terra: le strutture portanti ed il tamponamento sono in mattoni pieni a vista, le strutture orizzontali e di copertura (capriate) sono in legno.

Ancora prima dell'ultimo conflitto si leggevano perfettamente i caratteri dell'architettura lombarda del tempo: murature in mattoni a vista, grandi finestre a sesto acuto con ricche cornici in terracotta, dentro riquadri di intonaco bianco, sul fronte ovest.

Consistenza: consistenza discreta

Manutenzione: manutenzione nulla

Note: Vista generale
