Casa Via A. Gentili 1

Milano (MI)

Codice scheda: LMD80-00903

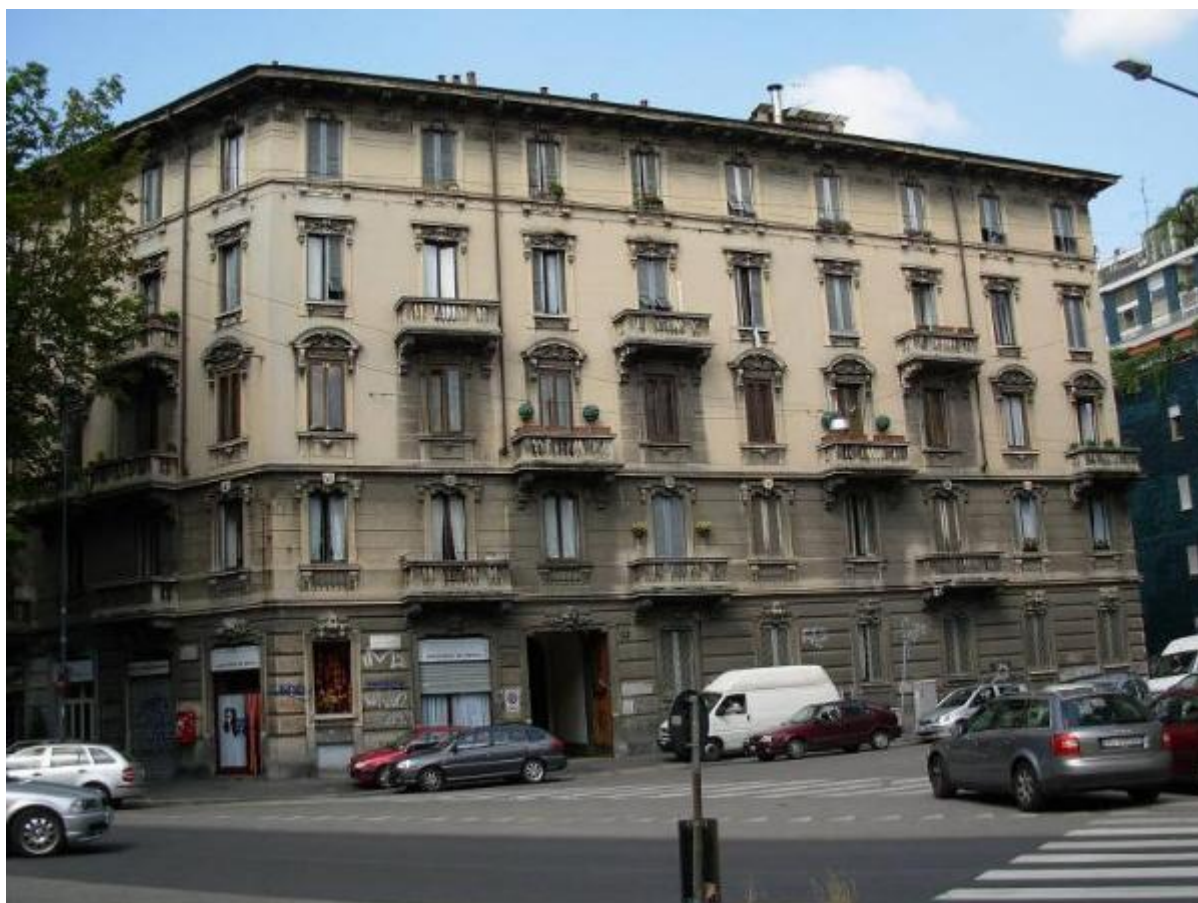
Codice identificativo: LMD80-00903_01

Nei prospetti su strada il primo e secondo piano sono caratterizzati da una rifinitura a bugnato, rispettivamente in cemento e in intonaco mentre i restanti tre piani sono rifiniti in intonaco a civile. Tutte le aperture sono qualificate da cornici in cemento decorativo e nella parte superiore da timpani di diverso disegno con ricche decorazioni ornamentali e modanature. Anche le balaustre dei balconi, sorretti da mensole, che si alternano alle finestre, sono in cemento decorativo.

Note: Vista delle facciata
