Palazzo Via S. Margherita 6

Milano (MI)

Codice scheda: LMD80-00913

Tipologia: palazzo

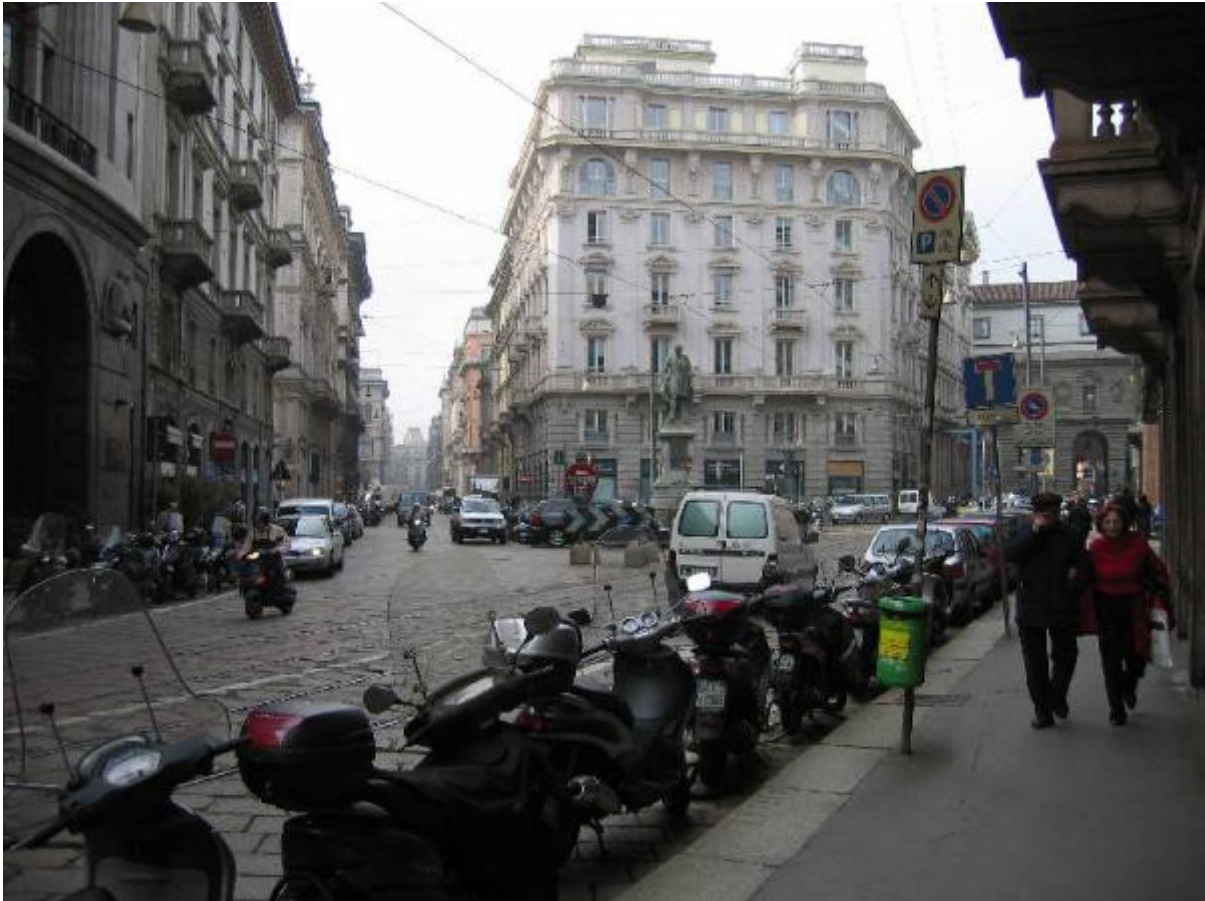
Codice identificativo: LMD80-00913_01

Edificio di sette piani, realizzato con muratura portante in mattoni pieni e con solai e orditure di copertura in legno, Rappresenta un pregevole esempio di architettura eclettica, di stile tardo-rinascimentale. sfoggia forature regolari incorniciate alternativamente da timpani e architravi, fasce ,arcapiano, cornicione di gronda sorretto da pesanti mensole zoomorfe, partiture verticali dominate da capitelli ionici, finti balconi al secondo piano, pregevoli parapetti in ferro battuto ai primi piani e quinto.

Note: Vista dallo slargo
