# Casa di Vicolo S. Maria in Valle 5 con spazio urbano antistante

Milano (MI)

Tipologia: casa

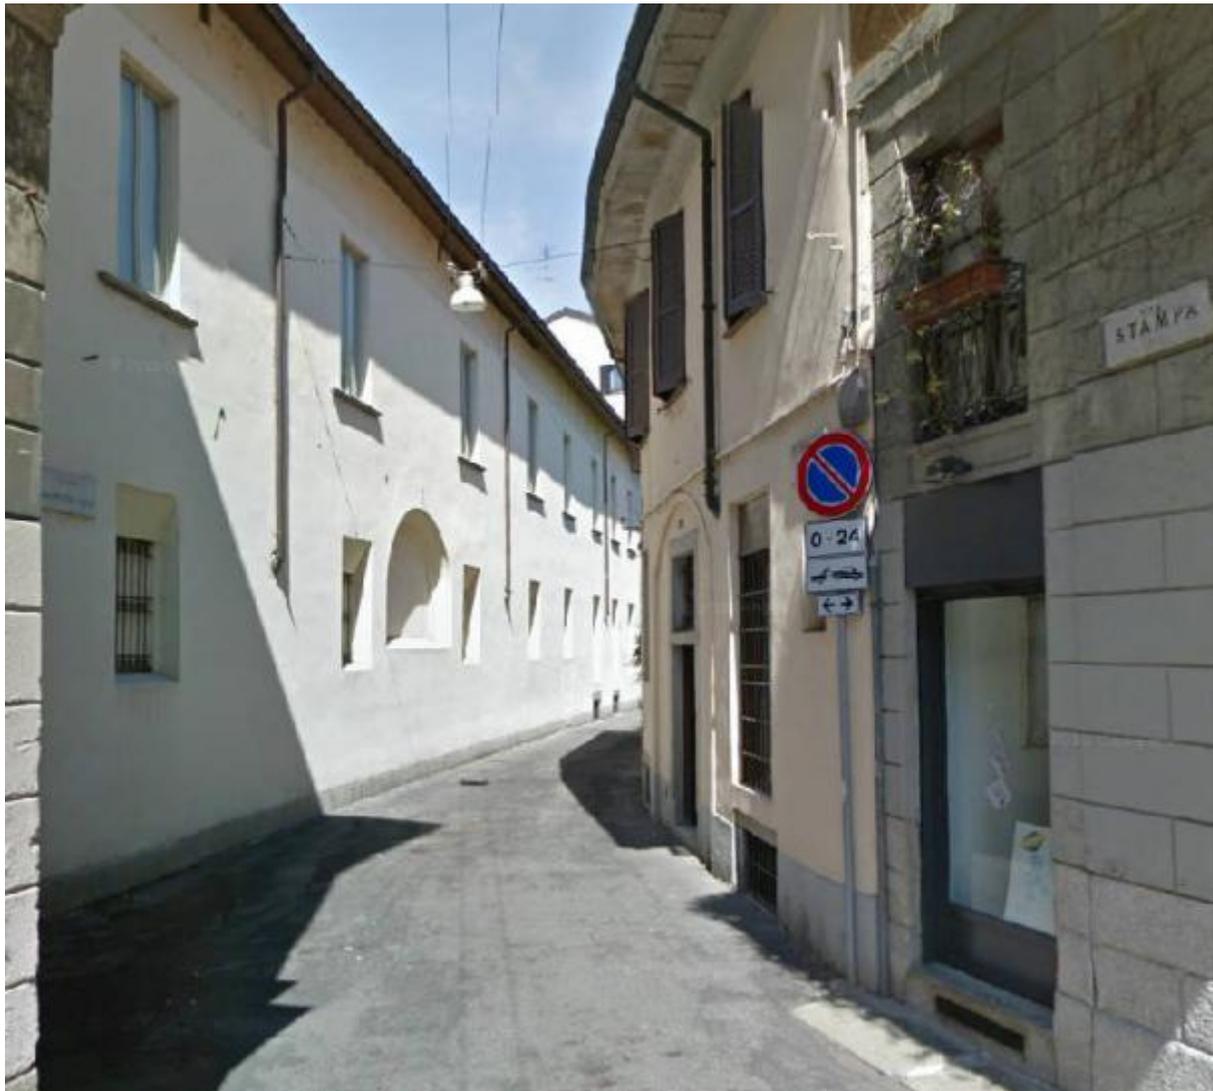
Codice identificativo: LMD80-00957\_01

Palazzo con portale ad arco e un'ala di portico sorretta da colonne di granito, costruito sui resti dell'antico convento di S. Maria in Valle, che occupava l'inizio del vicolo e lo slargo antistante e sui resti del palazzo imperiale romano.

Presenta una facciata liscia a due piani fuori terra, con finestre prive di cornici e di balconi. L'edificio assume un andamento leggermente curvilineo verso la Via Stampa, (con cui confina), dove il vicolo, si svasa.

L'andito di ingresso presenta copertura in legno, recentemente rifatta.

Consistenza: consistenza buona

Manutenzione: manutenzione buona

Note: Scorcio
