Chiesa di S. Rocco

Viadanica (BG)

Denominazione: Chiesa di S. Rocco

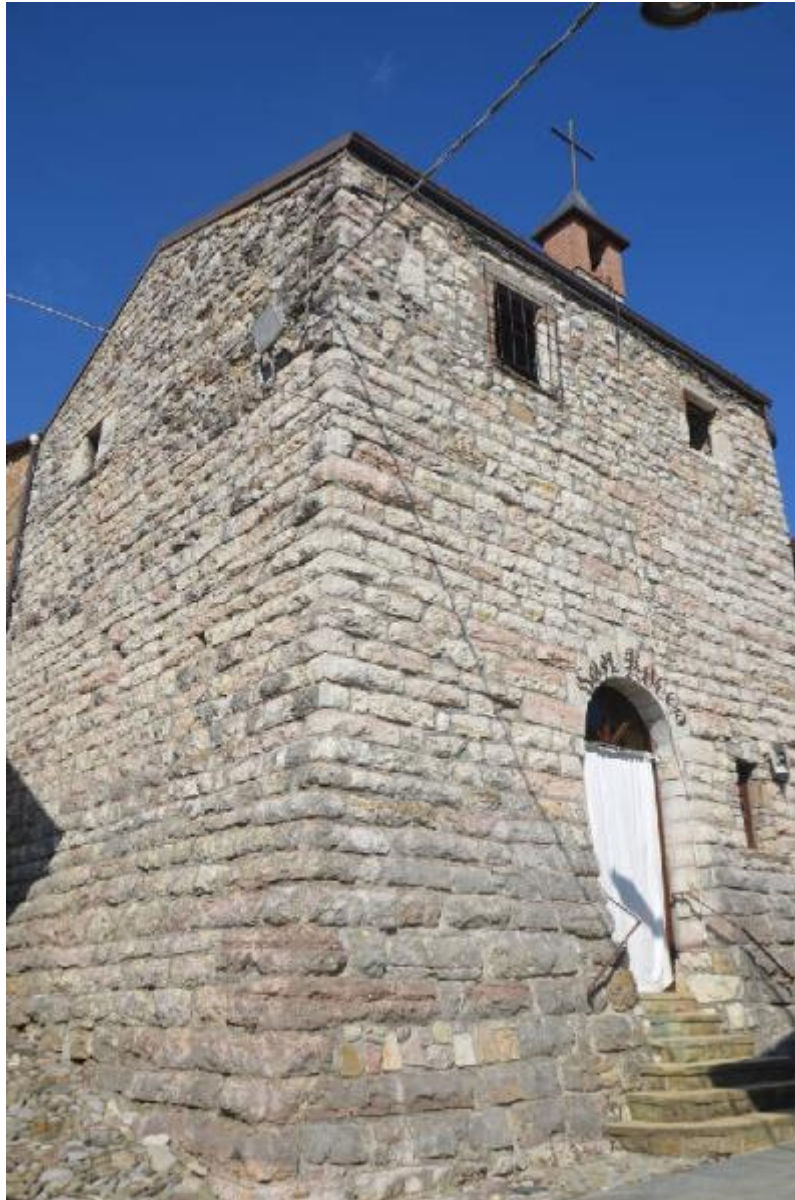
Codice identificativo: LMD80-01027_01

La chiesa è ubicata all'interno di una torre di origine medievale che nel tempo ha subito una serie di modificazioni fisiche e di destinazione d'uso. Attualmente la torre risulta inglobata col tessuto edilizio circostante e mostra alla vista esclusivamente due prospetti, mentre gli altri due sono nascosti dalla presenza di edifici che vi si addossano.

La struttura muraria è costituita da elementi lapidei regolari e di grosse dimensioni. Nella parte inferiore la muratura assume la classica inclinazione a scarpa. Nella parte superiore invece sono evidenti i segni di importanti interventi di ricostruzione.

L'attuale copertura a due falde in latero cemento, ben visibile dal locale superiore, è stata realizzata nel XX secolo.

Note: Vista generale
