Cascina Calvenzano - complesso

Caselle Lurani (LO)

Codice scheda: LO150-00005

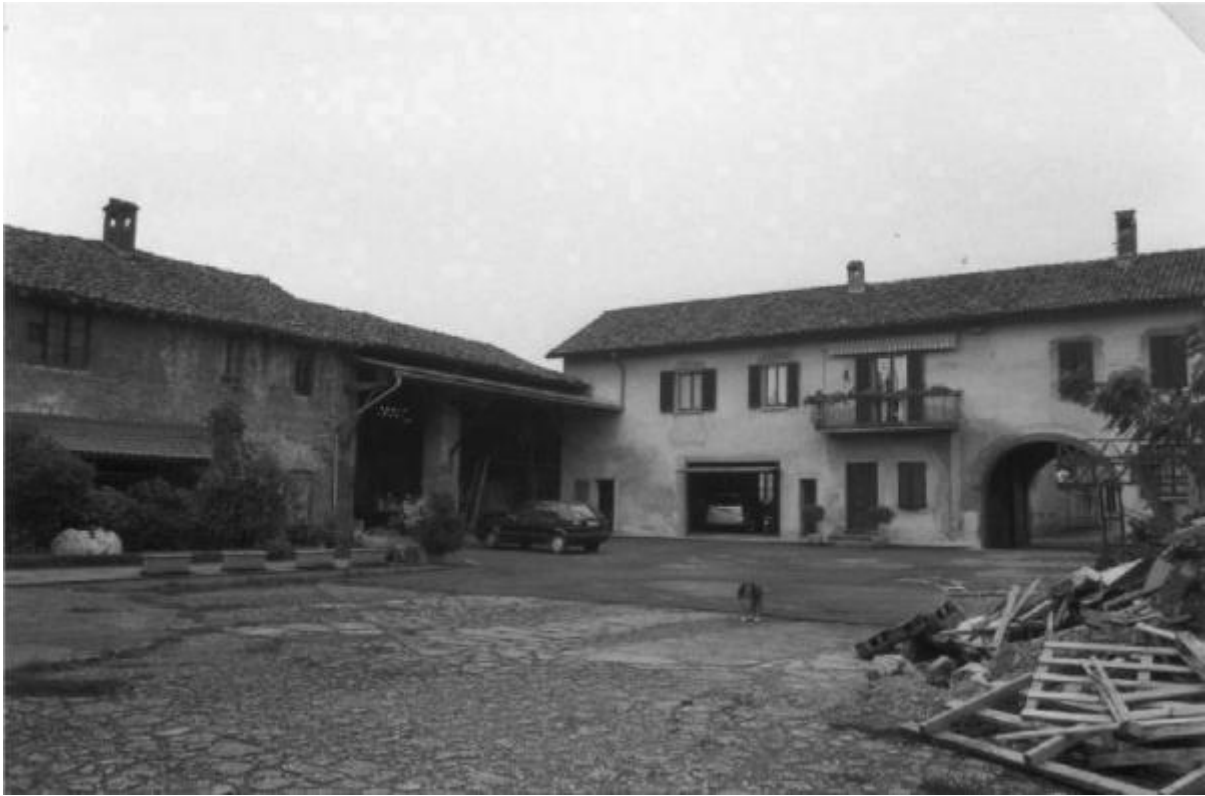
L'impianto strutturale si presenta come un unico corpo a C che si compone della casa d'abitazione, dei locali adibiti a magazzini e dei fienili. La casa ha una struttura in muratura continua, mentre gli altri locali sono costituiti da un impianto strutturale a pilastri. La copertura della casa è a padiglione, mentre il resto è a falde con capriate lignee. Il bene aggiunto frontalmente alla casa, è un corpo unico a pianta rettangolare con struttura a pilastri e copertura a falde con manto in coppi.

Lo stato di conservazione del bene è abbastanza buono, non si sono infatti riscontrate particolari tipologie di degrado tali da compromettere la struttura
