Cappella dedicata a Giuseppina Galimberti Gnocchi

Mairago (LO)

Codice scheda: LO160-00023

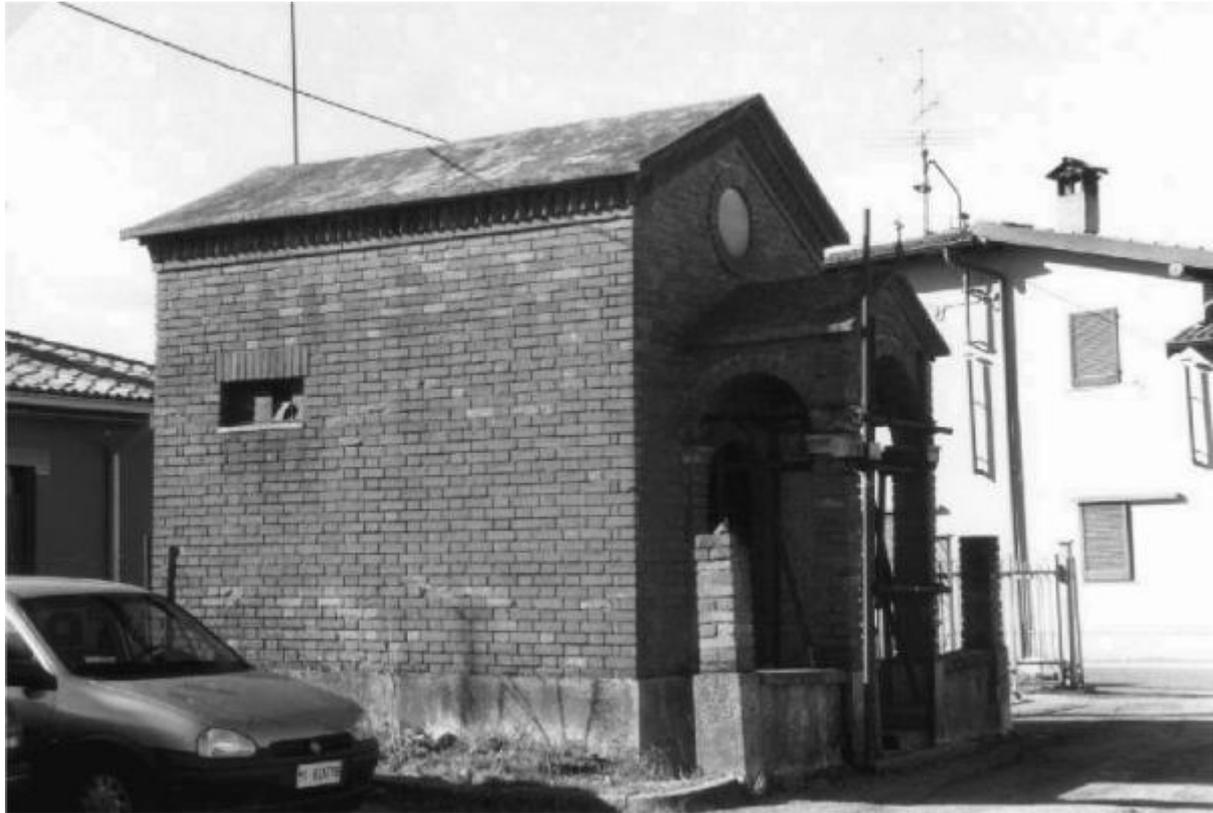
Edificio in muratura continua di mattoni con tetto a due falde in cemento armato coperto da lastre di cemento; protiro antistante in muratura di mattoni con archi a tutto sesto su pilastri di mattoni che poggiano su un muretto in pietra.

l'edificio è pericolante a causa del cedimento del terreno. E' stato tuttavia puntellato in modo tale che non c'è rischio di crolli immediato, viste anche le dimensioni modeste.
