Cascina Mairago piccolo - complesso

Mairago (LO)

Codice scheda: LO160-00026

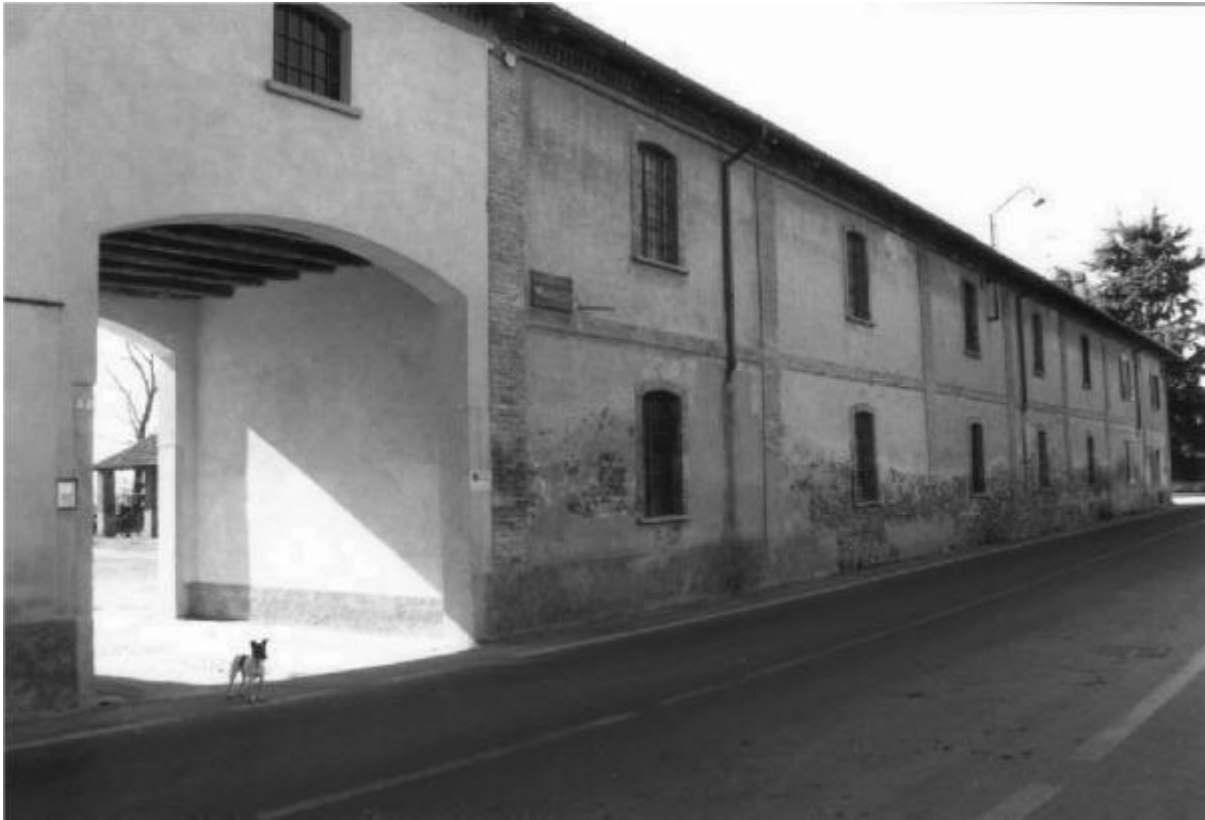
Cascina a corte composta da: fronte di case coloniche su strada in muratura continua di mattoni intonacata con fasce marcapiano e pilastri in mattoni a vista, solai lignei, copertura a tetto su travatura lignea. Stalla con corpo centrale in muratura continua di mattoni intonacata sormontato da pilastri in mattoni e fiancheggiato da due ali di portico a sei campate su pilastri in mattoni; facciate nord e sud in muratura di mattoni continua eccetto la parte a portico; copertura a tetto su capriate lignee. Portico sud a sei campate di cui le campate estreme chiuse rispettivamente su tre (campata est) e quattro lati (campata ovest) da muratura continua di mattoni intonacata; parete ovest con finestrone semicircolare diviso in due da pilastrino in mattoni; campate centrali verso la corte a portico aperto, su pilastri in mattoni sormontati da archi ribassati, verso la campagna con pareti di tamponamento in muratura di mattoni continua nella parte bassa e forata a blocco nella parte alta.
