Casa Via L. Vignati 4 - complesso Mairago (LO)

Codice scheda: LO160-00030

Denominazione: Casa Via L. Vignati 4 - complesso

Denominazione: Casa De Poli

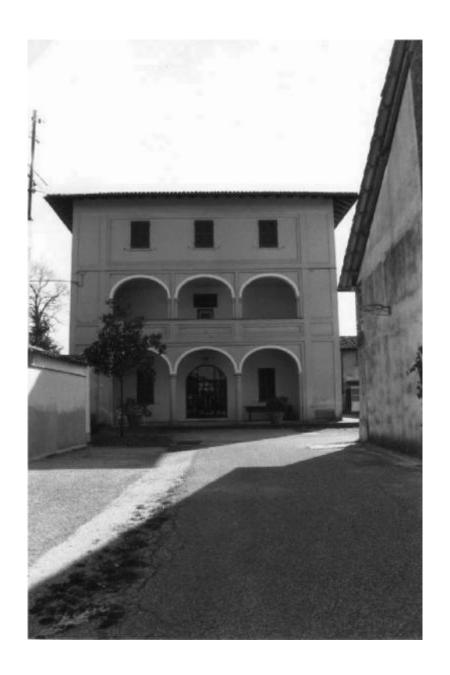
Casa padronale in muratura continua di mattoni intonacata con solai in c.a. Fronte nord con portico a p.t. a tre campate con archi leggermente ribassati su colonne in granito e loggia superiore di analoga ampiezza con tre archi ribassati su pilastrini in muratura con capitelli litici. Case coloniche addossate a est in muratura di mattoni continua intonacata, costituite da tre appartamenti di due locali ciascuno (uno a p. t. e uno a p. 1) con scala e camino interno. Edifici coperti a tetto su travatura lignea su muri.

consolidamento della facciata nord, che presentava sensibile tendenza al ribaltamento verso l'interno, con la costruzione di pilastri in c.a. posti posteriormente alle colonne e ai pilastri antichi.
