Mulino Nuovo - complesso

Mairago (LO)

Ambito tipologico principale: architettura industriale e produttiva

Tipologia: mulino

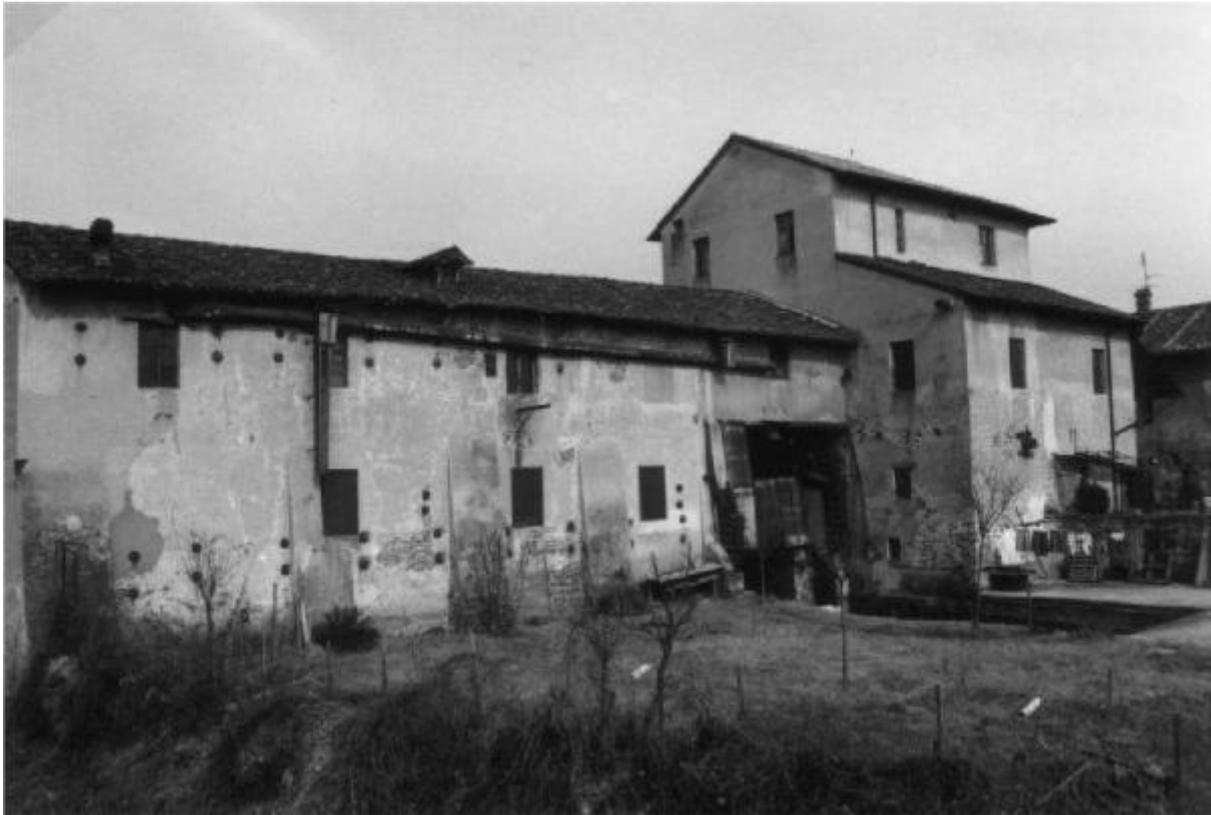
Note
veduta dell'edificio del mulino da sud. Al confine tra i due edifici si intravede le ruote in ferro del mulino e la sede della roggia Codogna (1999)
