Cascina S. Lorenzo - complesso

Turano Lodigiano (LO)

Codice scheda: LO160-00060

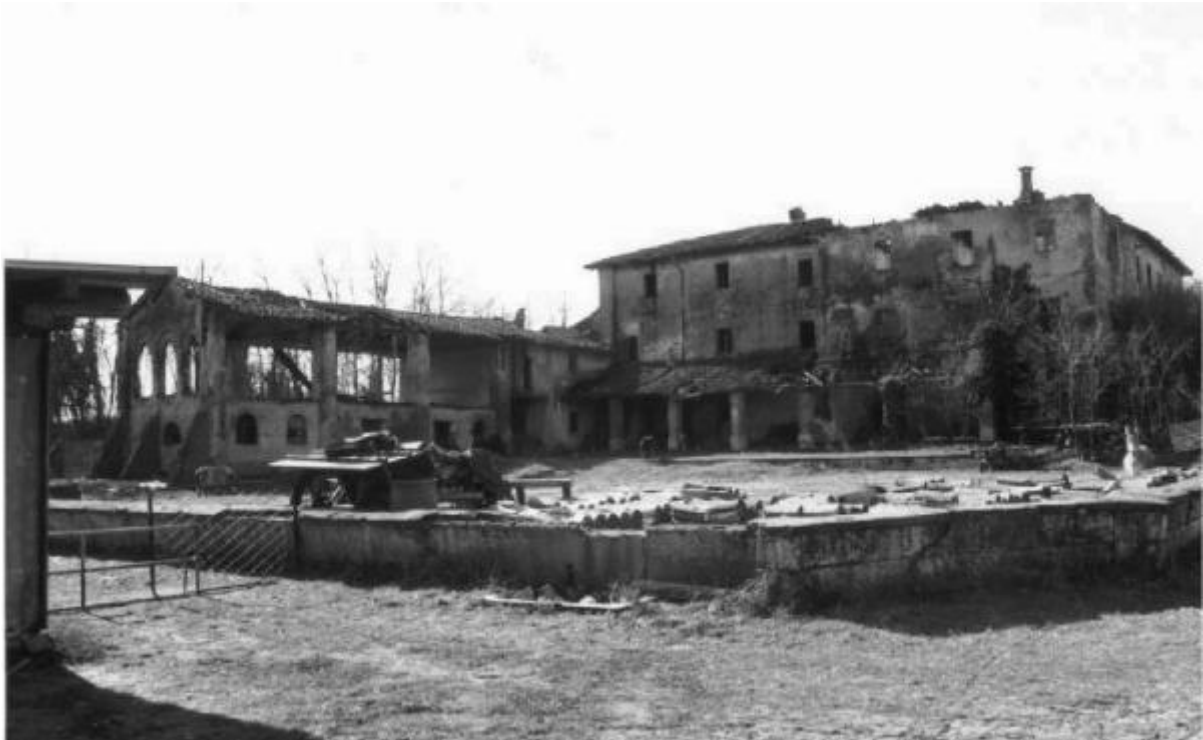
coperture crollate per ampie porzioni sopra tutti gli edifici descritti; strutture verticali ancora a piombo ma murature con segni di grave degrado a causa dell'umidità (intonaci in gran parte distaccati, mattoni ampiamente consumati nei punti più esposti); strutture di orizzontamento non rilevate ma probabile compromissione seria dei soli ai piani superiori esposti alle piogge.
