Mulino Valguercia - complesso

Turano Lodigiano (LO)

Ambito tipologico principale: architettura industriale e produttiva

Tipologia: mulino

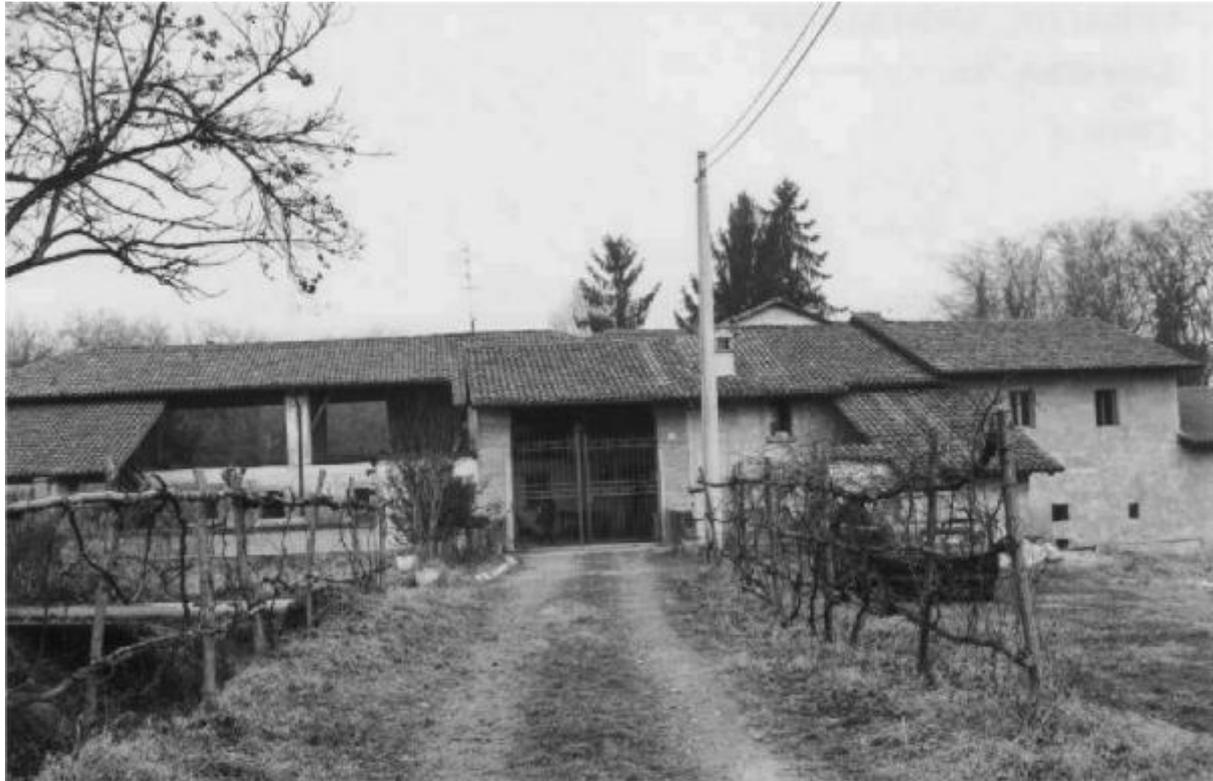
veduta generale del complesso da sud, con sulla destra gli ambienti del mulino, di fronte l'abitazione, a sinistra i rustici (2000)
