Palazzo agenziale dell'Ospedale Maggiore di Milano - complesso

Bertonico (LO)

Denominazione: Palazzo agenziale dell'Ospedale Maggiore di Milano - complesso

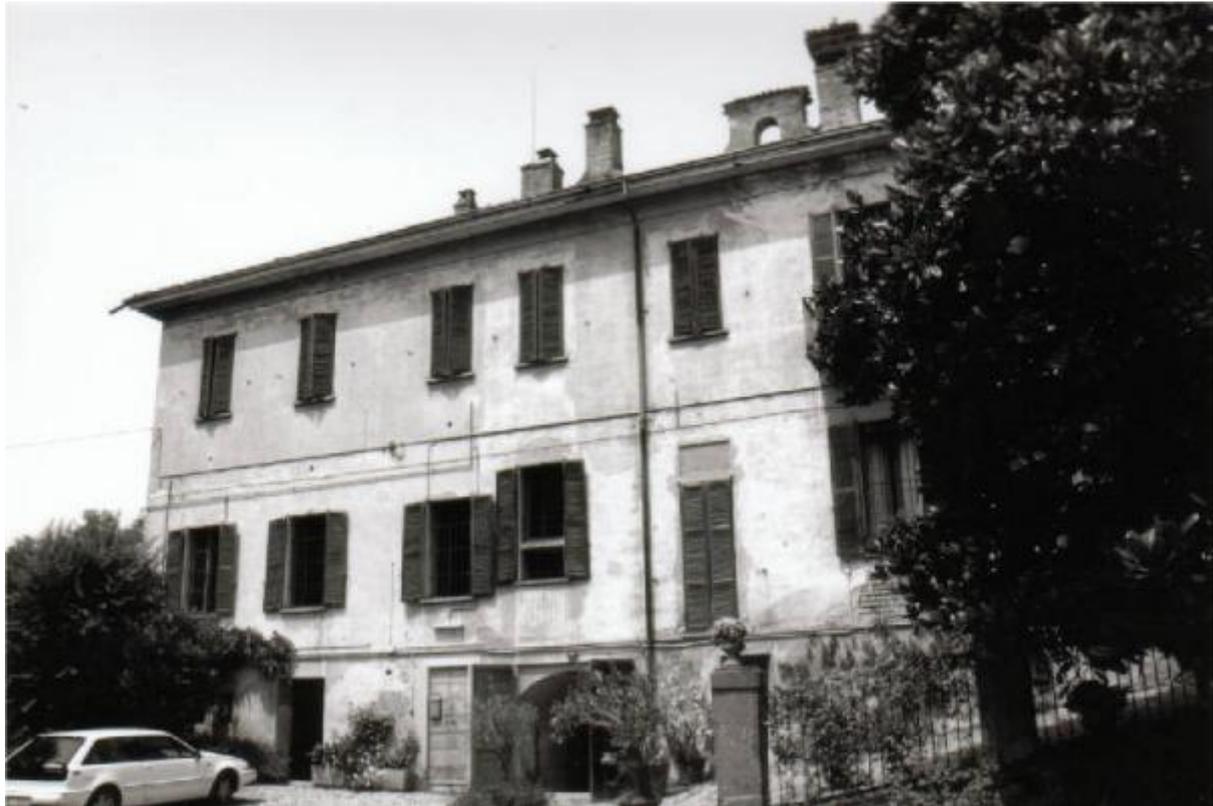
Note
particolare della facciata sud della casa, con il terrazzino e il portico retrostante e l'ala della casa di servizio e dei rustici ortogonale alla casa padronale (2000)
