Mulino sulla roggia Bertonica

Bertonico (LO)

Codice scheda: LO160-00074

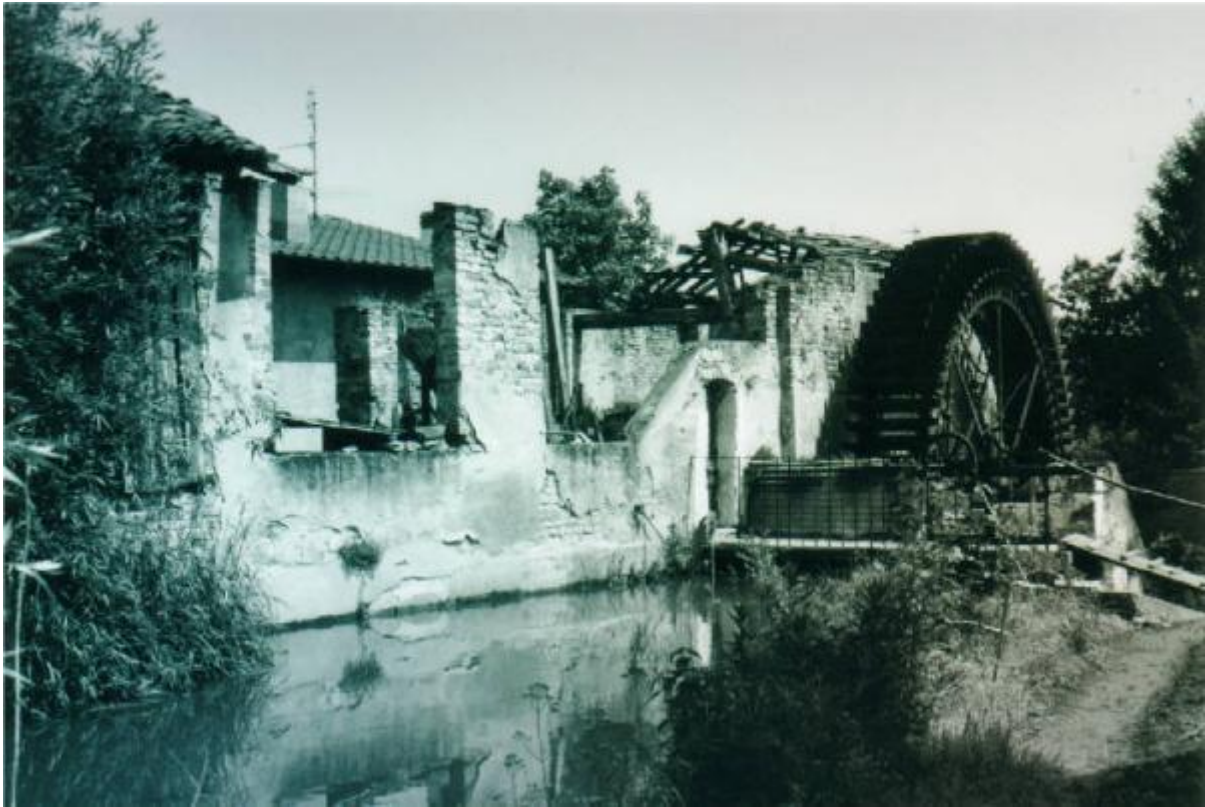
le strutture verticali sono per lo più ancora in piedi, anche se alla sommità diversi mattoni appaiono slegati dalla muratura. Gli intonaci sono quasi completamente distaccati. L'ala est è del tutto priva di copertura (restano in opera alcuni elementi della struttura portante del tetto ma pericolanti). L'ala ovest è invece ancora coperta anche se il manto presenta alcune sconessioni. Nonostante la condizione precaria dell'edificio, la struttura di incanalamento dell'acqua, il ponticello sulla r
