Mulino sulla roggia Bertonica

Bertonico (LO)

Ambito tipologico principale: architettura industriale e produttiva

Tipologia: mulino

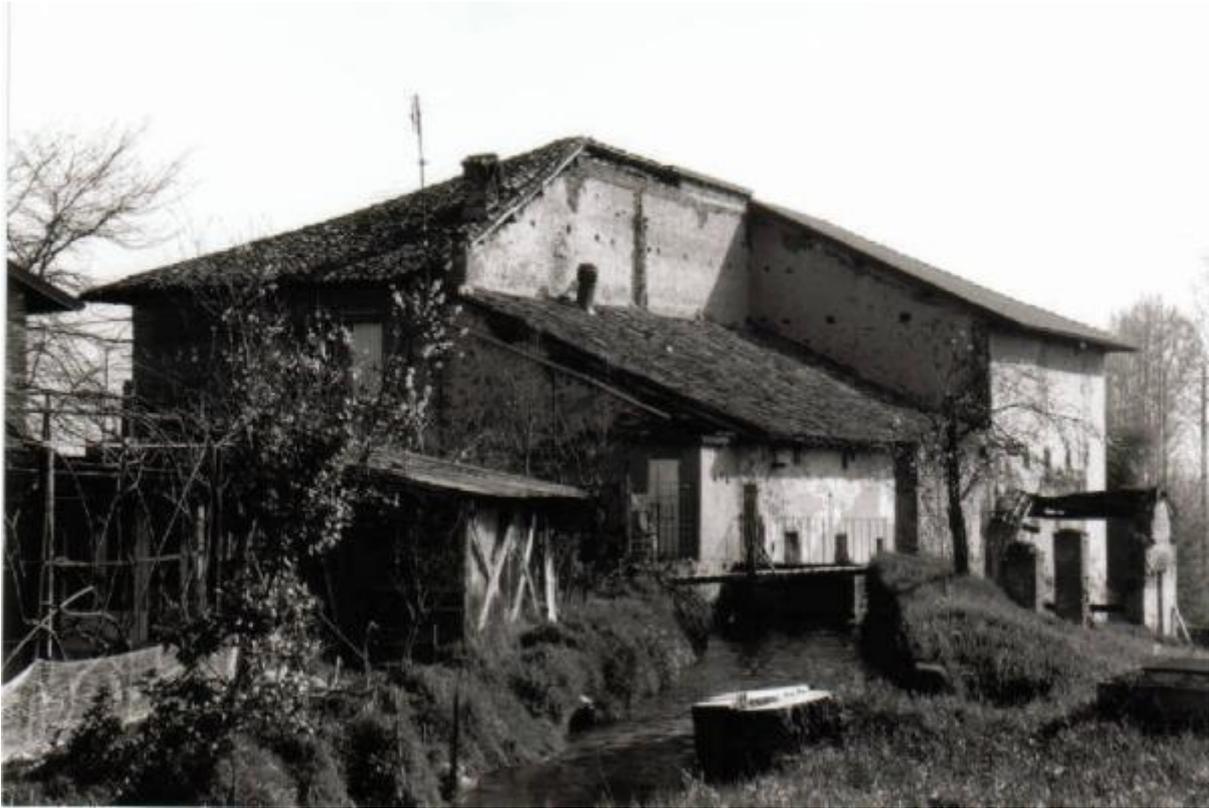
Strutture verticali solide; coperture sconnesse nella porzione con manto in coppi; intonaci con ampi distacchi e macchie di umidità; murature con porzioni interessate da parziali fenomeni di corrosione. Il passaggio sopra la roggia ha una copertura pericolante e i pilastri che contribuivano a sostenerla sono monchi.
