Cascina Case Nuove - complesso

Bertonico (LO)

Ambito tipologico principale: architettura rurale

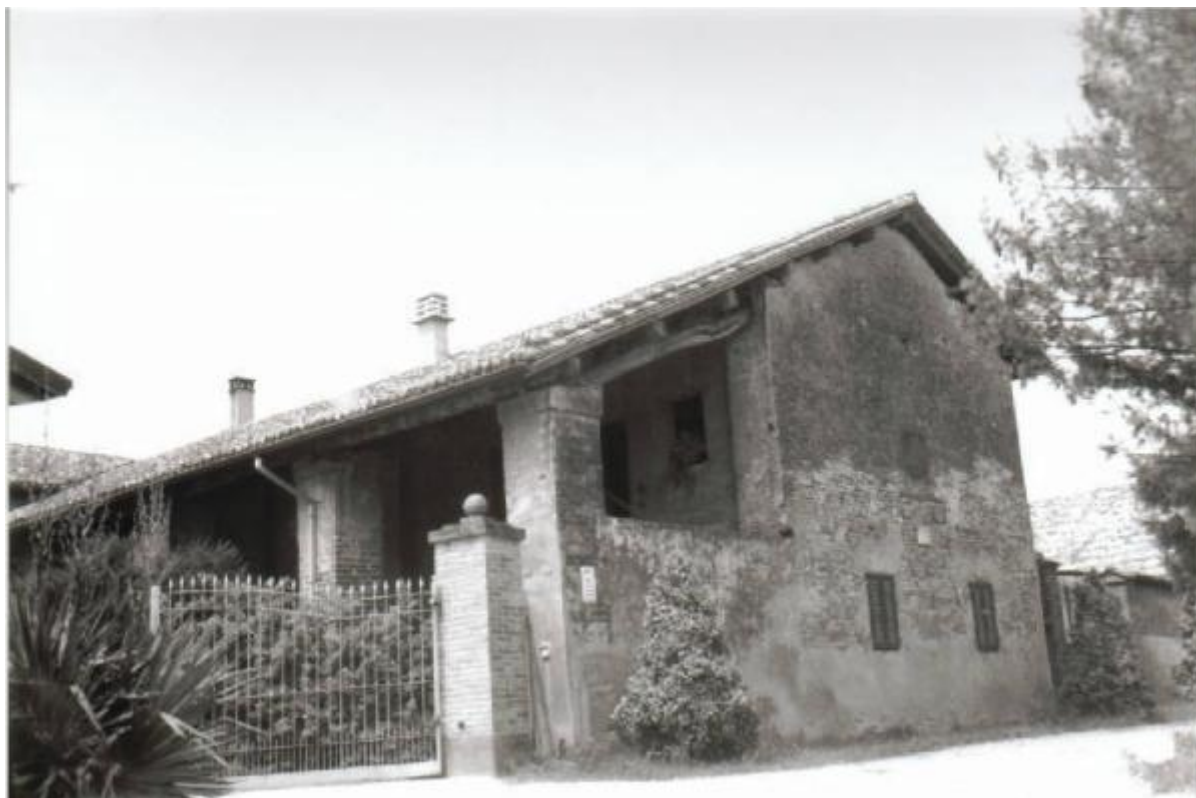
Strutture e coperture in buono stato. Puntuali distacchi di intonaco ed erosioni di mattoni nelle murature, ma senza gravi compromissioni della stabilità delle stesse. La casa conserva in buona parte le strutture portanti, la scala, la distribuzione interna tradizionali (se non originarie).

veduta dei fronti sud ed est della casa del fittabile, con il porticato che originariamente non doveva essere tamponato anche a est (2000)
